OPINIA TECHNICZNA

KONSTRUKCJI BUDYNKU MIESZKALNEGO
przy ul. Koszalińskiej 94 w Karlino (dz. nr 48/8 obr. 0005 Karlino)

Obiekt: Budynek mieszkalny wielorodzinny

Koszalin dn. 27.10.2025

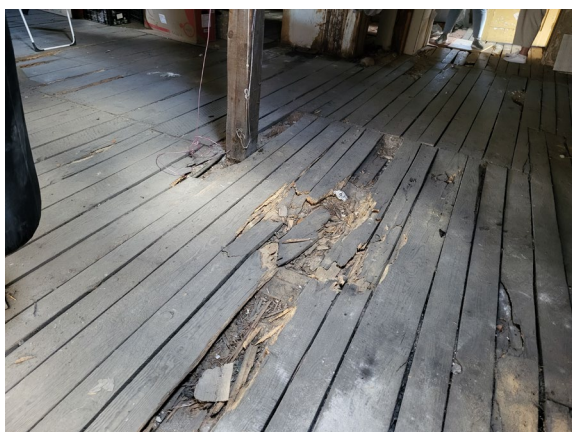
Podłoga strychu zniszczona jest przez rozkład tkanki organicznej drewna. W wielu miejscach stwierdzono duże ubytki materiału oraz osłabienie przekrojów desek grożące załamaniem pod ciężarem człowieka. Przyczyną są procesy gnilne wywołane obecnością rodników grzybów. Zjawisko próchnicy drewna to naturalny proces gnilny drewna, wywołany głównie przez grzyby, które rozkładają jego strukturę. Jest to proces suchy, inicjowany przez długotrwałą wilgotność drewna (powyżej ok. 20-24%), w której zarodniki grzybów aktywują się i zaczynają "odżywiać" celulozę, prowadząc do osłabienia drewna i utraty jego właściwości mechanicznych.

Fot. 1 Pozostałości drewnianej podłogi pomieszczenia stryhowego.

9.5. Wymienić podłogę na poziomie strychu i I-go piętra. Do wymiany stosować sosnową lub świerkową deskę podłogową gr.28-32mm liłą.

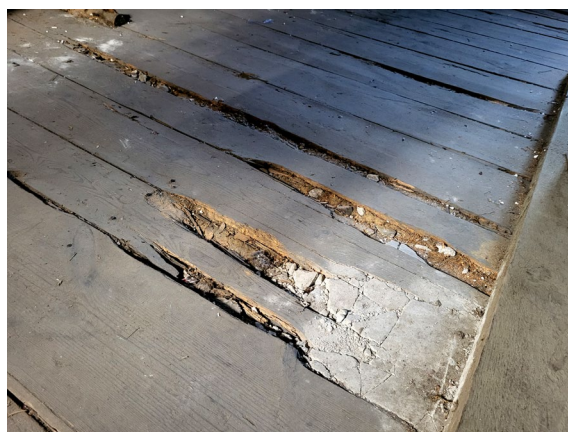
Fot. 2 Stan techniczny podłogi strychu budzi wiele zastrzeżeń.

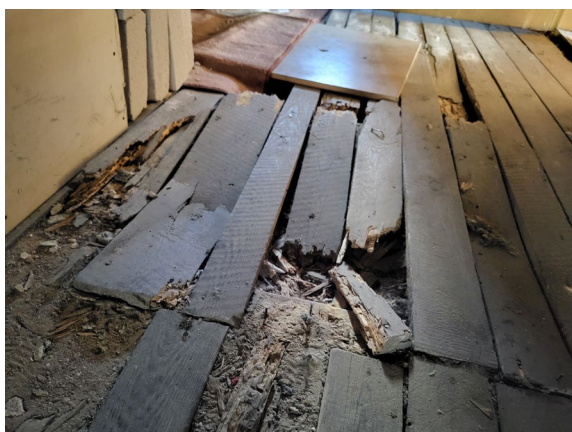
Fot. 3 Widok podłogi przy wejściu do pomieszczenia strychu.

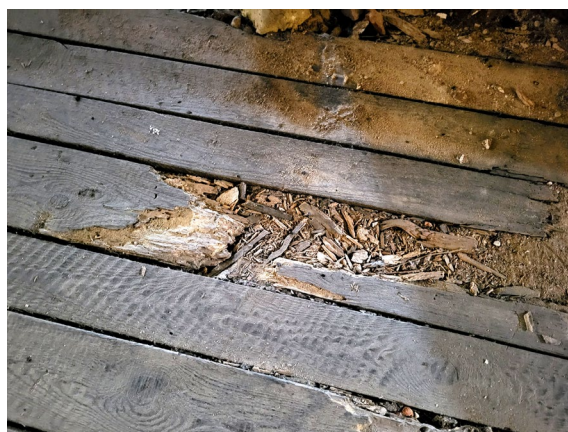
Fot. 4 Oplakany stan techniczny podłogi dowodzi braku remontu od pierwszego dnia eksploatacji obiektu.

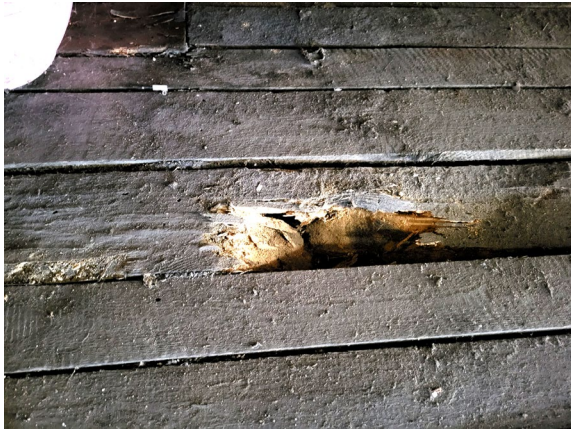
Fot. 5 Pułapki eksploatacyjne mogą doprowadzić do urazów kończyn dolnych.

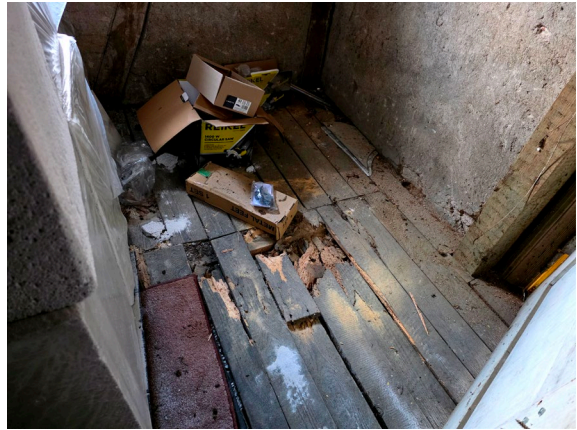
Fot. 6 Fragment podłogi w okolicy wejścia na strych.

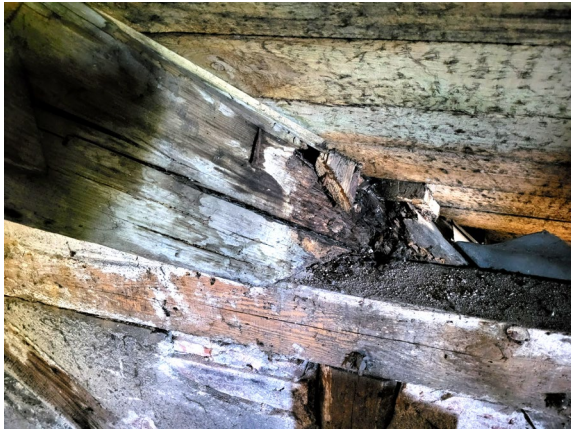
8.6.3. W miejscach trudnodostępnych, na połączeniu krokwi z murlatą wykryto ogniska korozji biologicznej i miejsca zniszczone przez długotrwałe, permanentne zawilgocenie, aktywujące procesy gnilne. Zanik czynnego przekroju nośnego elementów drewnianych dochodzi w tych miejscach do 50-60%. Z oczywistych względów, powyższa sytuacja jest nieakceptowalna.

Fot. 7 Fragment krokwi koszowej (oparcie na ścianie kolankowej). Widoczna skala zniszczenia materiału.

9.3. Pokrycie dachu i więźbę dachową rozebrać w całości. Rozbiórkę należy prowadzić z zachowaniem zasad bezpiecznej pracy przy tego rodzaju robotach. Podstawową zasadą podczas realizacji robót jest zachowanie kolejności demontażu konstrukcji: zabrania się rozbierania fragmentów budynku, na których spoczywają elementy przeznaczone do demontażu. Rozbiórkę prowadzić w kolejności odwrotnej do procesu wznoszenia budynku.

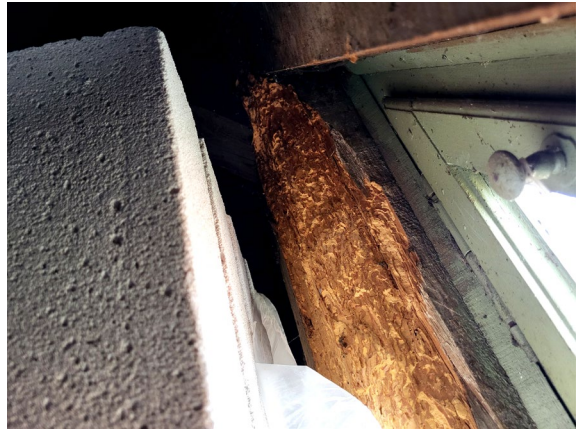
Fot. 8 Fragment słupa podtrzymującego kalenicę w osi wschodniej ściany szczytowej.

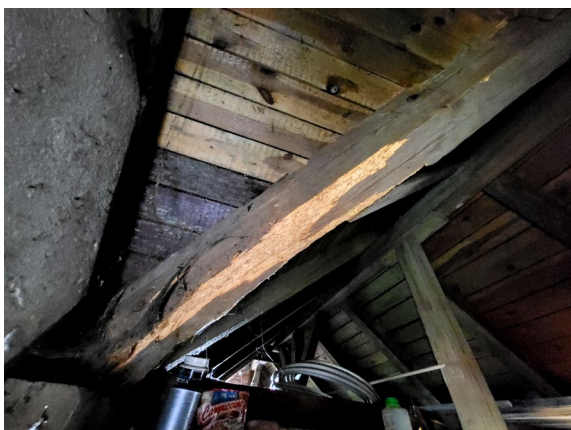
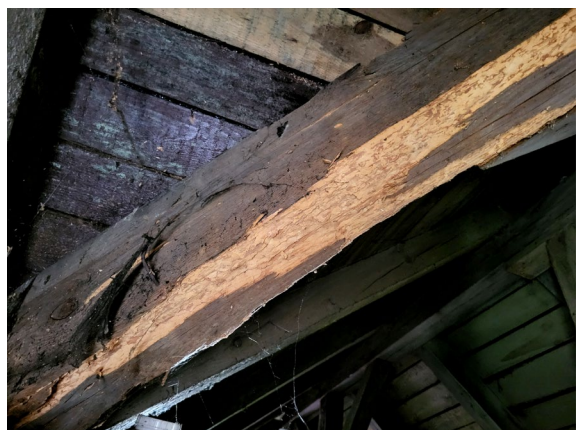
Fot. 9 Degradacja drewna elementu krokwi koszowej klatki schodowej na styku z połacią dachu głównego.

Fot. 10 Widok jak na fot. 9 -zbliżenie.

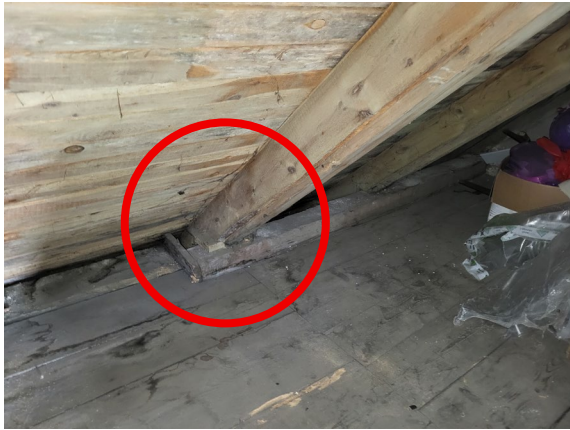
Fot. 11 Długotrwałe zawilgocenie elementów konstrukcji więźby dachowej i jego skutki.

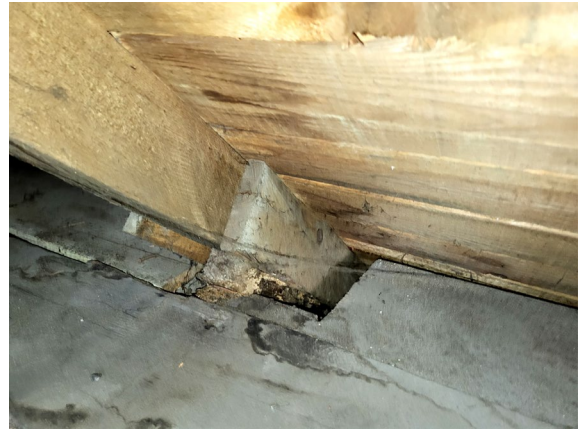
8.6.1. Elementy konstrukcyjne wykonano z drewna sosnowego. Oględziny więźby dachowej od strony wnętrza strychu potwierdziły informacje Administratora budynku o wymianie (wykonanej w 2001r) niektórych elementów oraz deskowania połaci. Stwierdzono miejsca, w których wykonano „sztukowanie” elementów i liczne nakładki wzmacniające.

Fot. 12 Widok wzmocnień (nadbitek krokwi), wykonanych prawdopodobnie podczas remontu w 2001r.

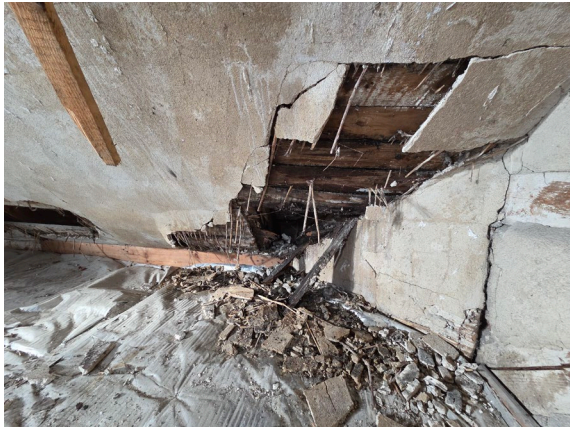
Fot. 13 Zniszczenie deskowania dachu w okolicach kosza od strony północnej (ul. Koszalińska).

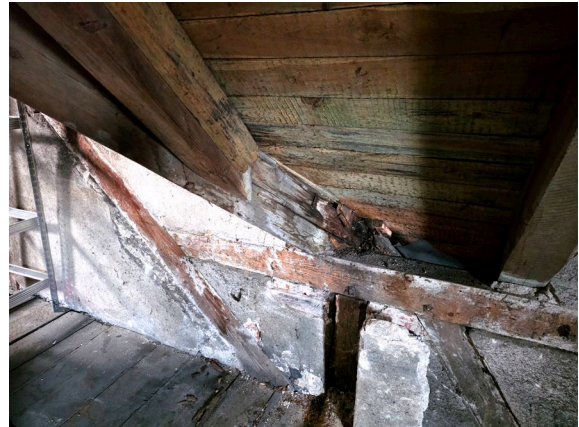
Fot. 14 Widok oparcia krokwi koszowej (str. pln-zach) na ścianie kolankowej.

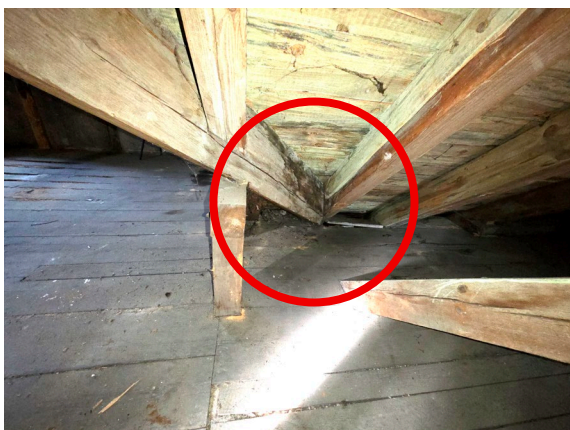
Fot. 15 Widok oparcia krokwi koszowej (str. pln-wsch).

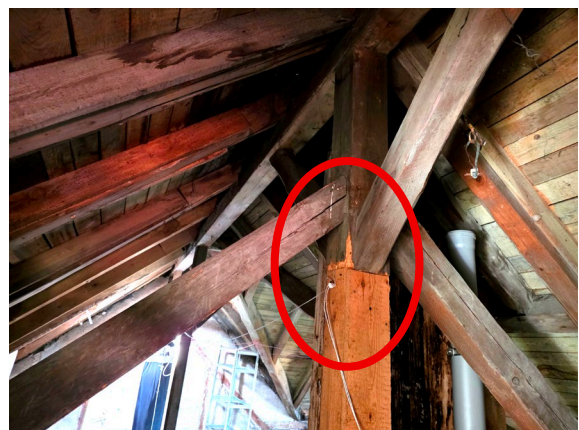
Fot. 16 Sztukowanie słupa nośnego (wykonane prawdopodobnie w czasie remontu w 2001r)

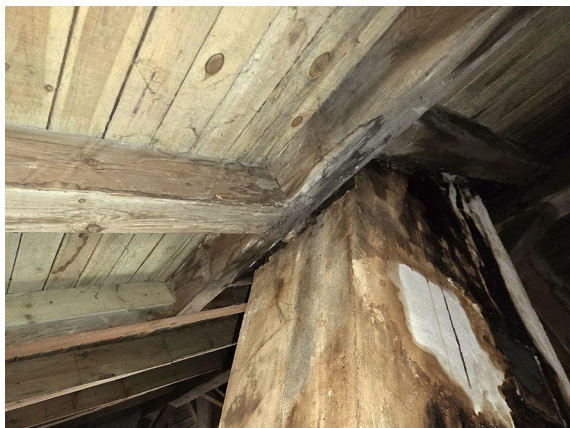
Fot. 17 Wymian kominowy od strony płu-wsch w stanie kwalifikującym się do wymiany.

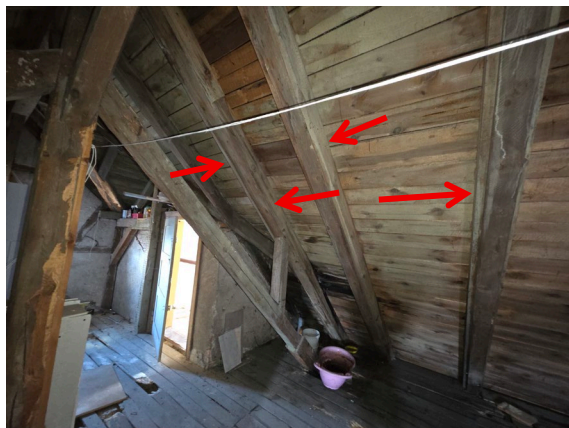
8.6.6. Długotrwała eksploatacja budynku i upływ czasu spowodował odkształcenia elementów drewnianych. Dopuszczalna strzałka ugięcia wg PN-EN 1995-1-1:2010 dla belek drewnianych wynosi 1/250 L. Oznacza to, że dla elementu koszowego o rozpiętości 5,50m nie powinna przekroczyć 2,2cm. Pomiary wykazały, że w rzeczywistości strzałka osiąga ok.3,00cm, a więc przekracza wielkości dopuszczalne.

Fot. 18 Nadbitki wykonane prawdopodobnie w celu likwidacji nadmiernych ugięć elementów krokwiowych.

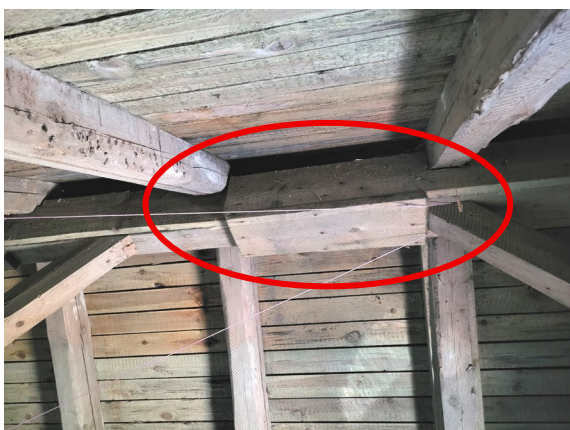
Fot. 19 Sztukowanie belki kalenicowej.

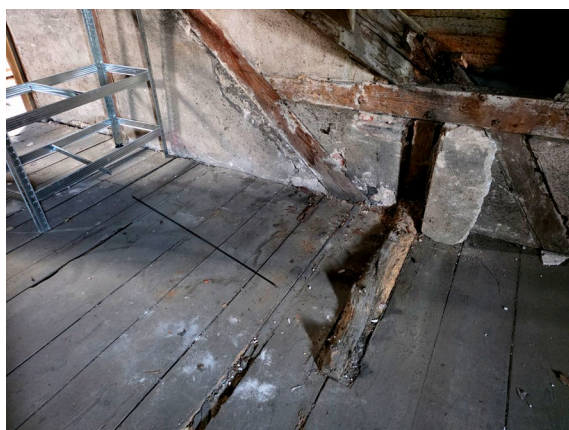
Fot. 20 Zniszczenia w narożniku północno-zachodnim.

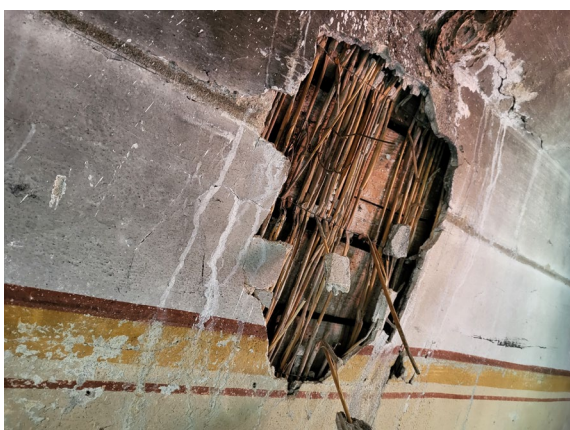
Fot. 21 Zniszczenia spowodowane przeciekami pokrycia dachowego.

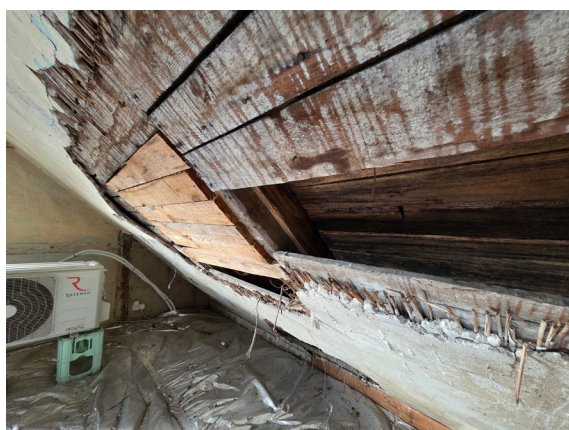
Fot. 22 C.d. zniszczeń spowodowanych przeciekami pokrycia dachowego.

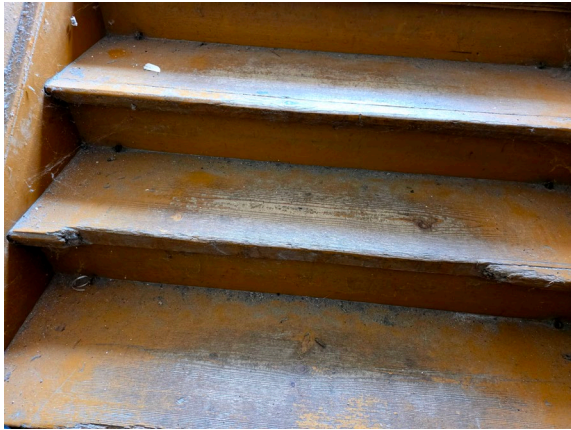
8.7.3. Wymiany wymagają stopnie i podstopnie oraz podłoga spoczników, które uległy zniszczeniu eksploatacyjnemu. Stan techniczny balustrad nie budzi zastrzeżeń.

Fot. 23 Stopnie klatki schodowej. Widoczne zużycie materiału.

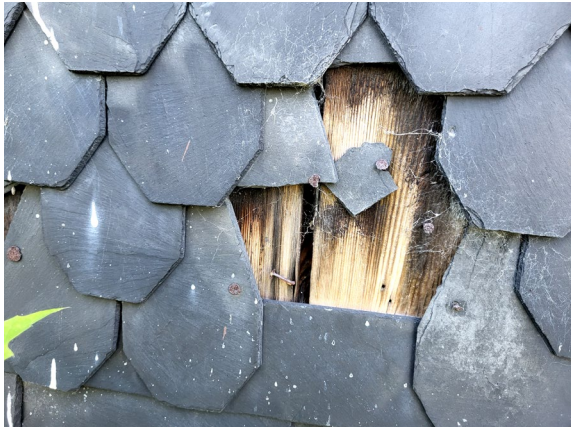
8.3.3. Elewacja licowana łupkiem naturalnym posiada ubytki. Największy zakres ubytków zanotowano na stronie południowo-wschodniej i południowo-zachodniej. W tych obszarach zewnętrzną powierzchnię ściany zabezpieczono papą podkładową. Niektóre elementy łupka posiadają ubytki. Deskowanie kwalifikuje się do całkowitej wymiany. Konieczne jest przeprowadzenie dokładnej inspekcji ścian po zdjęciu warstw elewacyjnych -w celu określenia potrzeby i ewentualnego zakresu wymiany elementów szachulca.

Fot. 25 Fragment uszkodzonego licowania elewacji.

9.1. Istniejące licowanie łupkiem naturalnym wraz z deskowaniem należy zdemontować.

9.2. Wykonać nowe deskowanie ścian zewnętrznych wykorzystując materiał impregnowany ciśnieniowo.

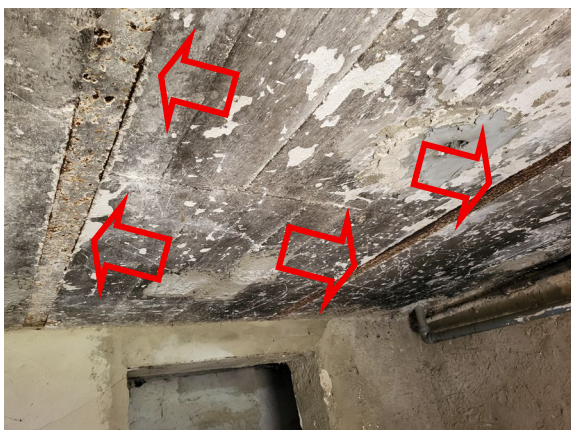
8.4.1. Konstrukcja ceramicznego stropu typu KLEINA na belkach stalowych IPN200 (dwuteownik), wykazuje korozję stopek dwuteownika. Stan techniczny stropu ocenia się jako dobry.

Fot. 27 Stopki belek stalowych (IPN200) należy wypiaszkować i zabezpieczyć powłoką antykorozyjną.

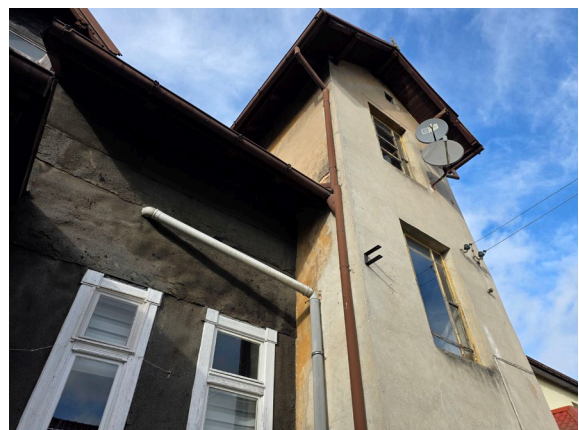
- 7.20. Instalacja wodociągowa -wymaga modernizacji polegającej na wymianie i dostosowaniu do współczesnych przepisów branżowych.
- 7.21. Instalacja kanalizacji sanitarnej odprowadzająca ścieki bytowe z I-go piętra -wymaga przebudowy, ponieważ piony, wykonane z rury PVC110, zamocowano do zewnętrznej powierzchni elewacji budynku. W świetle obowiązujących przepisów jest to rozwiązanie niedopuszczalne i zabronione.

Fot. 28 Widok pionu kanalizacji sanitarnej umocowanego do ściany zewnętrznej (elewacja pld).
