### Ubysławice 25 – dokumentacja fotograficzna dot.:

- planowanego remontu sufitów oraz ścian w lokalu nr 3 na poddaszu,
- uzupełnienia zarwanych desek w podłodze na strychu,
- montażu okien dachowych (1 na klatce i 1 w lokalu nr 3),
- uzupełnienia tynków na kominie,
- montażu wkładu kominowego w przewodzie, do którego podłączony jest kocioł CO na paliwo stałe zlokalizowany w lokalu nr 1

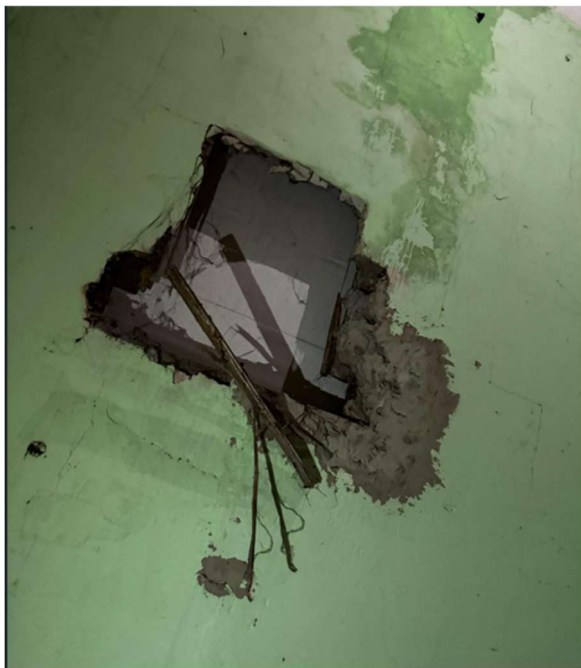
Brak okna na klatce schodowej

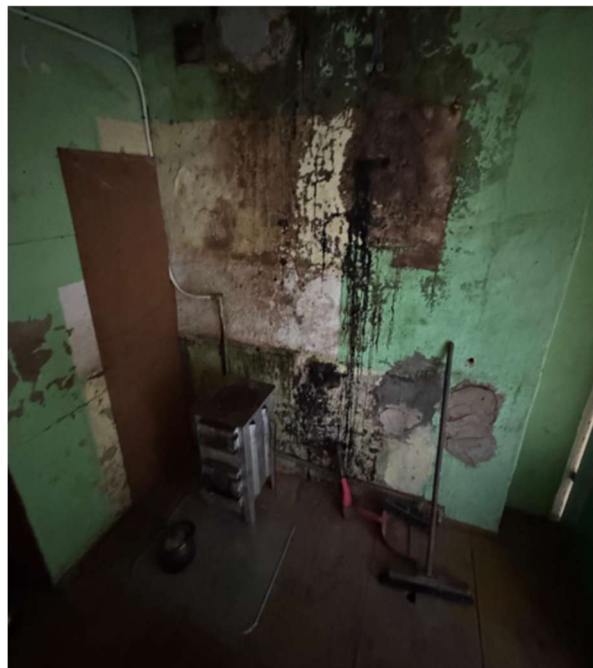
Wykwity smolne na ścianie w lokalu nr 3

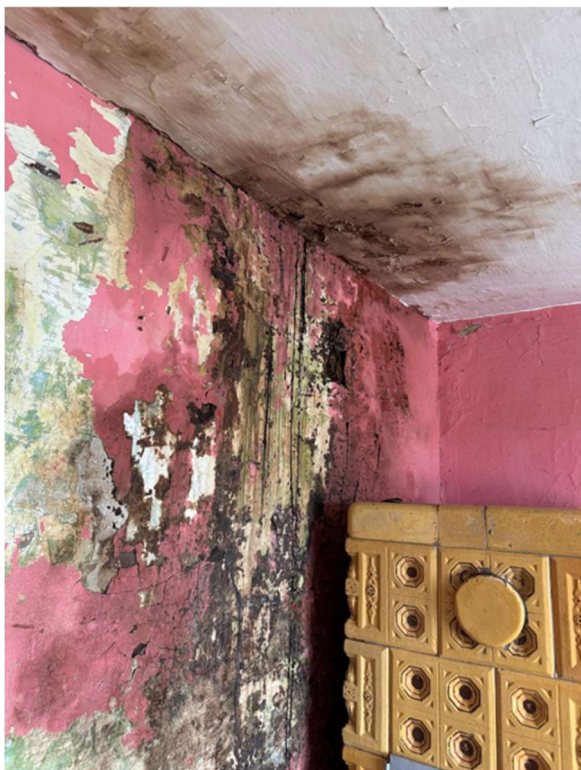
Wykwity smolne na ścianie w lokalu nr 3

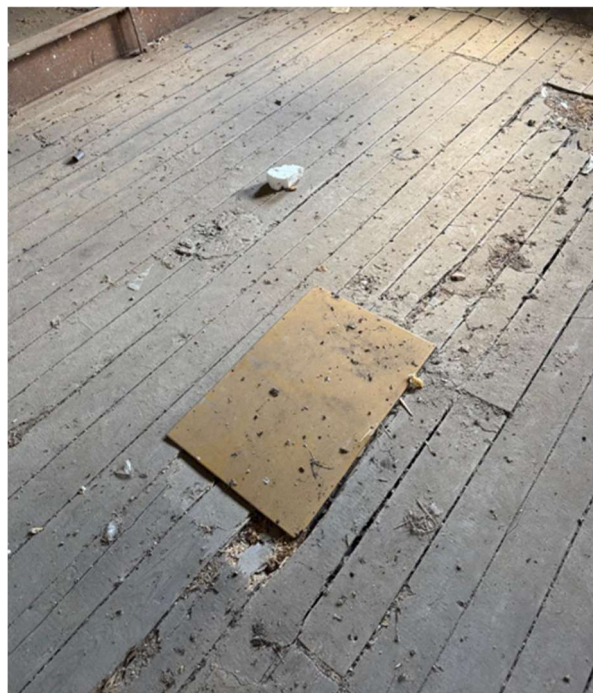
Uszkodzona podłoga na strychu

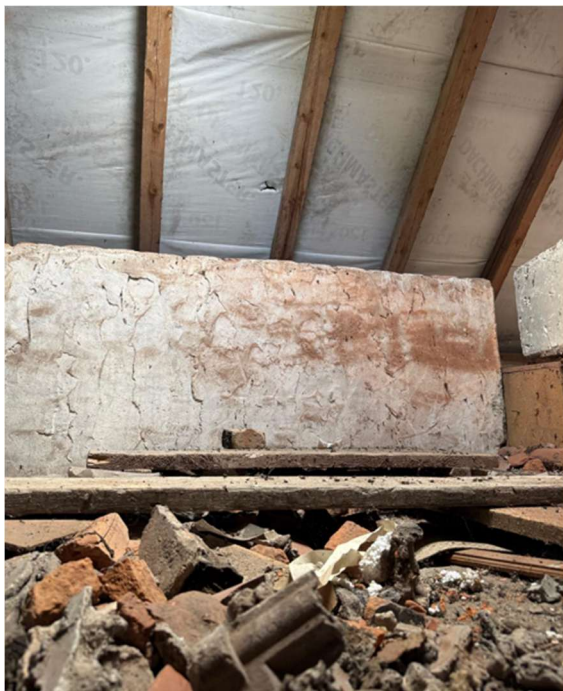
Gruz znajdujący się na poddaszu

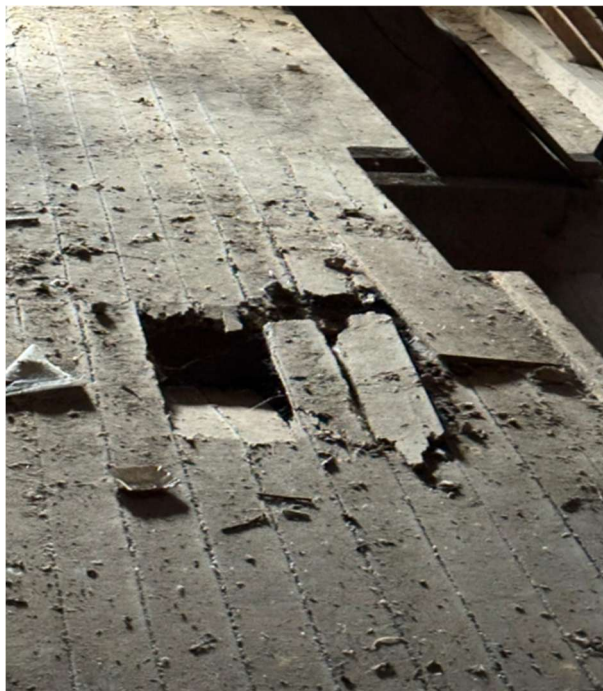
Uszkodzona podłoga na strychu
