Opracował:

mgr Waldemar Tomaszewski – konserwator dzieł sztuki,

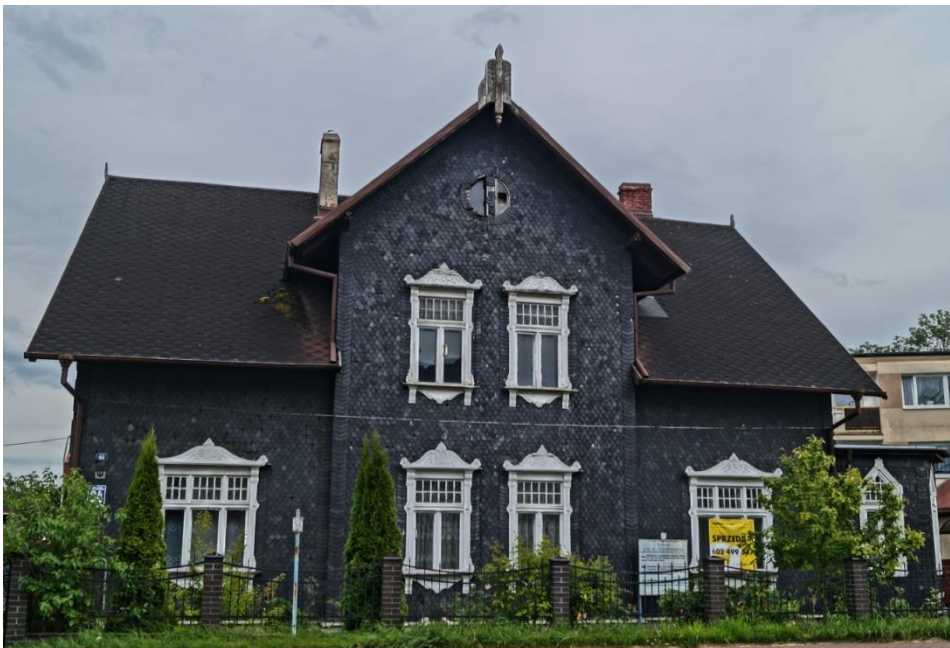
Fot. 1 (wyk.: W. Tomaszewski):

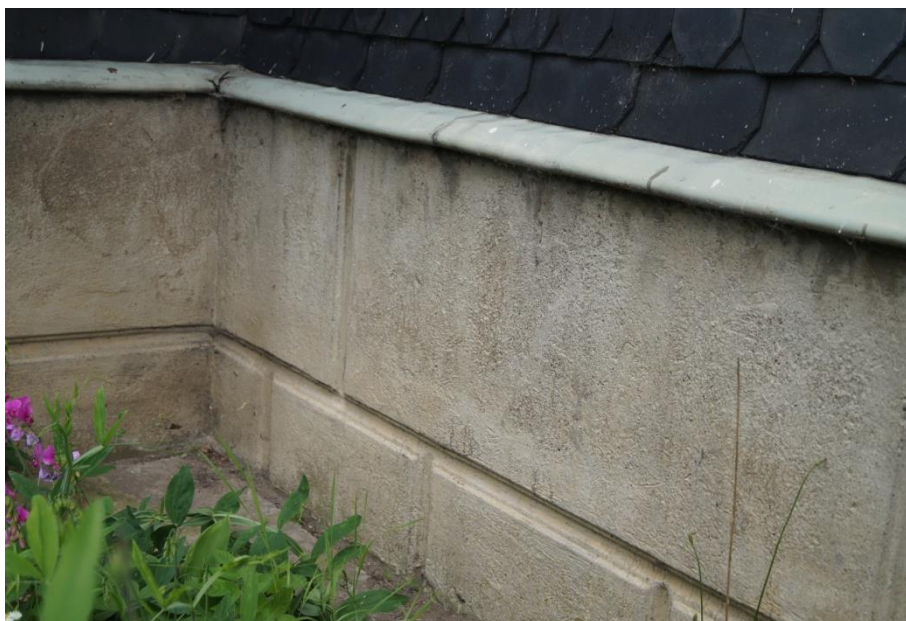
Fot. 2 (wyk. W. Tomaszewski): Podmurówka z boniowaniami o kształcie prostokątów wykonanych w tynku metodą ciągnioną. Oryginalnie tynk nie był malowany, gdyż pierwotny kolor tynku w całej jego masie był zbliżony do koloru jasnego piaskowca. Boniowania na ścianie frontowej są zachowane w bardzo dobrym stanie.

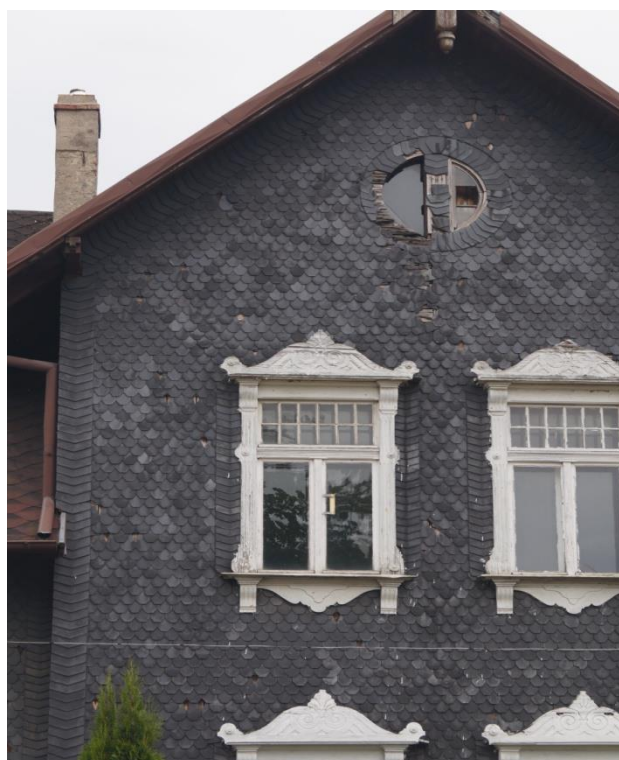
Fot. 3 (wyk. W. Tomaszewski): Elewacja frontowa. Widoczne jest zróżnicowanie w formie oraz układzie łupka względem narożników a płaską powierzchnią ścian. Zachowana stolarka okienna z bogato dekorowaną opaską. Na szczycie widoczny okulus.

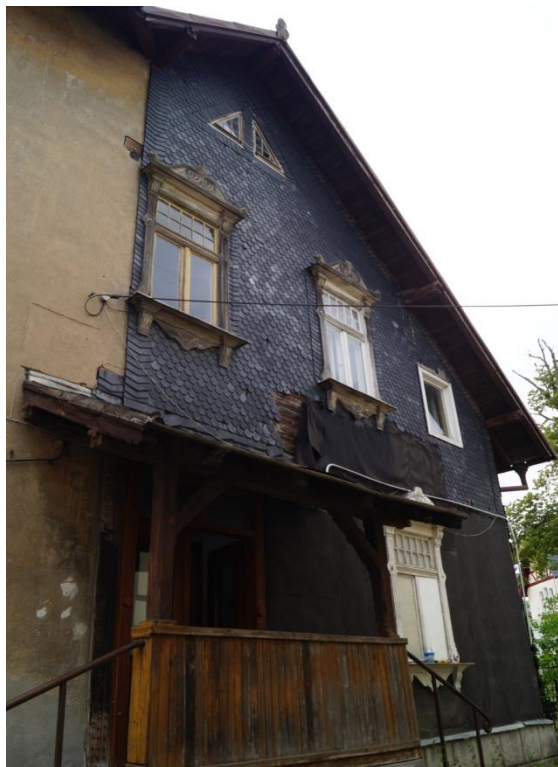
Fot. 6 (wyk. W. Tomaszewski): Elewacja północna z wejściem głównym jest niesymetryczna, 3-osiowa, wzniesiona na ceglanej podmurówce z boniowaniem. Ściany są pokryte łupkiem węglowym, a całość jest zwieńczona trójkątnym szczytem. W narożniku północno-wschodnim budynku znajduje się murowana, 3-kondygnacyjna klatka schodowa. Na osi głównej elewacji północnej znajduje się prostokątny otwór drzwiowy, prowadzący do budynku – z dostawionym gankiem, nakrytym dachem pulpitem. Do ganku z ulicy prowadzą lustrzane betonowe schody.

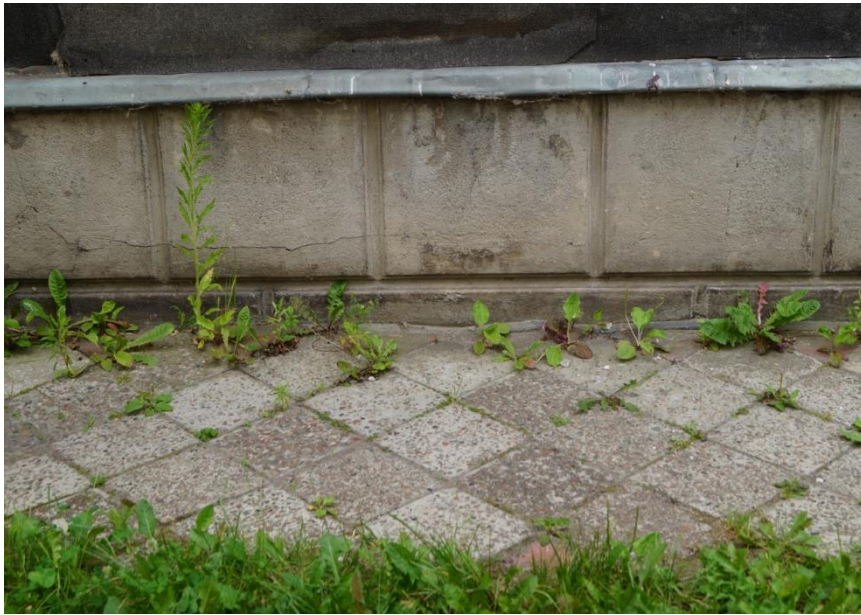
Fot. 7 (wyk. W. Tomaszewski): Podmurówka z boniowaniami o kształcie prostokątów, wykonanych w tynku metodą ciągnioną. Oryginalnie tynk nie był malowany, gdyż pierwotny kolor tynku w całej jego masie był zbliżony do koloru jasnego piaskowca. Boniowania na ścianie frontowej są zachowane w bardzo dobrym stanie.

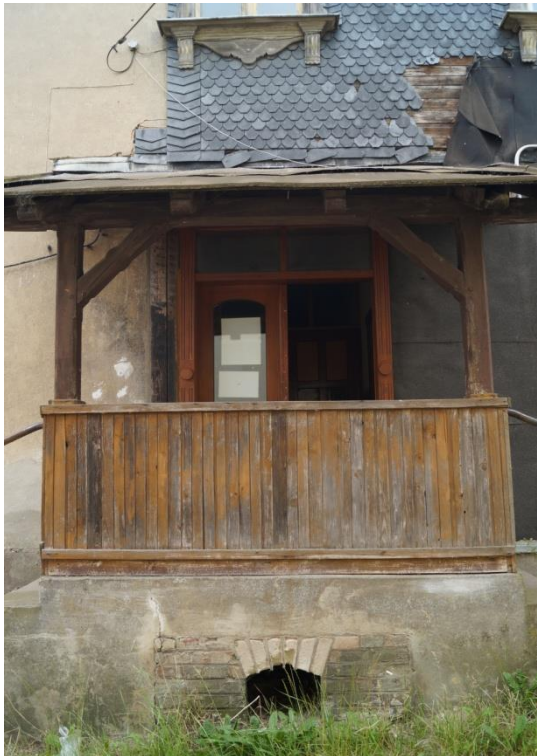
Fot. 8 (wyk. W. Tomaszewski): Ganek o konstrukcji drewnianej, prowadzący do głównego wejścia budynku. Słupy (fazowane na rantach) z zastrzałami wspierają dach pulpitowy kryty dachówką. Do ganku z ulicy prowadzą lustrzane betonowe schody.

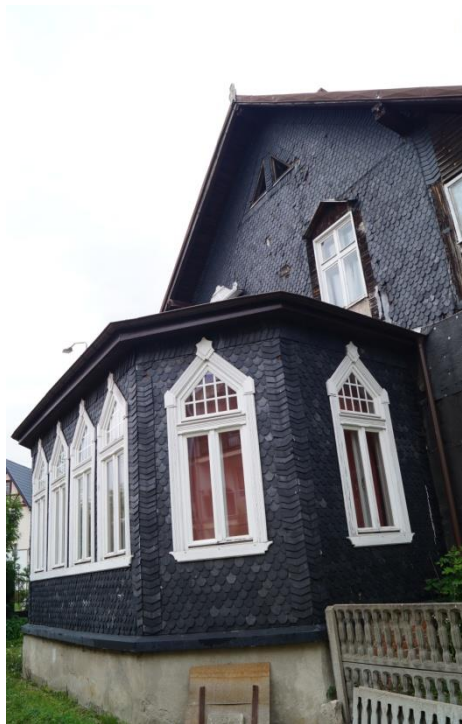
Rysunek pochodzi z *Karty Ewidencyjnej zabytków architektury i budownictwa* nr 2996.

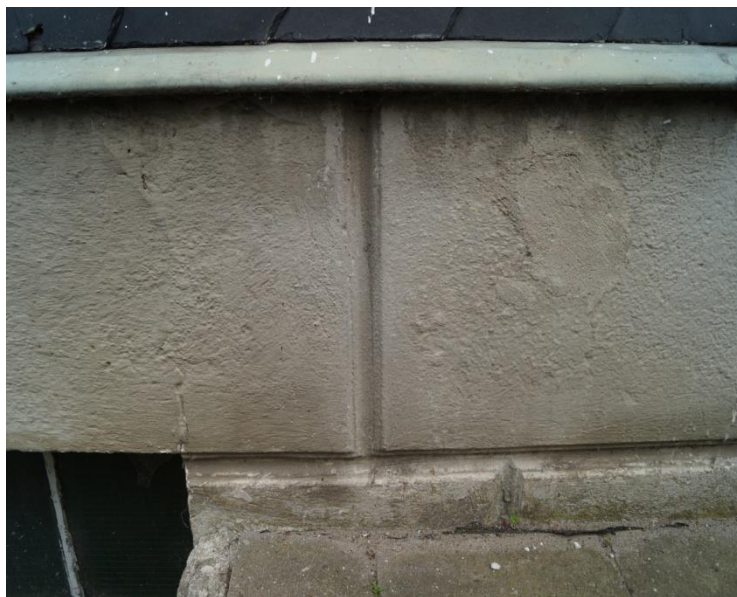
Fot. 12 (wyk. W. Tomaszewski): Podmurówka z boniowaniami o kształcie prostokątów, wykonanych w tynku metodą ciągnioną. Oryginalnie tynk nie był malowany, gdyż pierwotny kolor tynku w całej jego masie był zbliżony do koloru jasnego piaskowca. Boniowania na ścianie frontowej są zachowane w bardzo dobrym stanie.

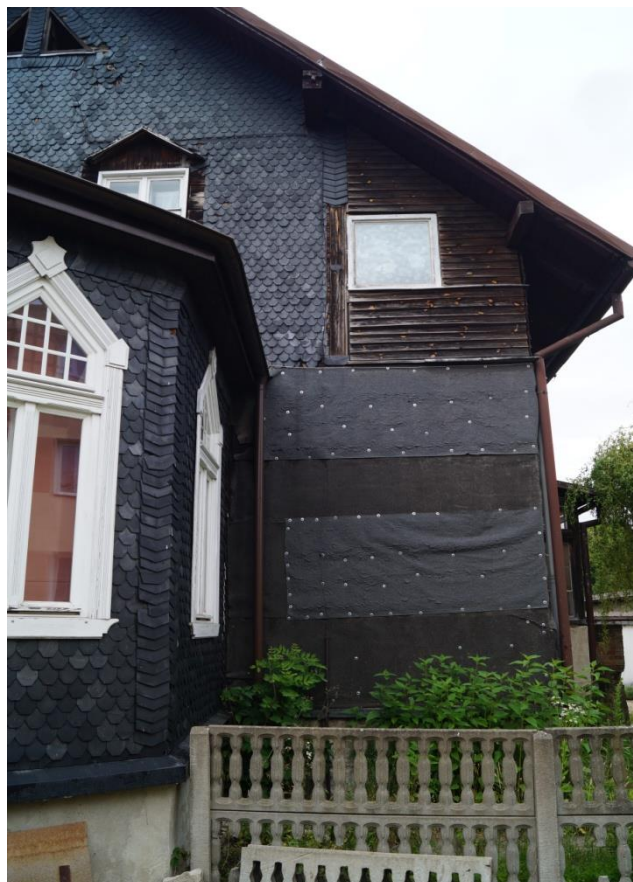
Fot. 13 (wyk. W. Tomaszewski) Widok fragmentu elewacji południowej, gdzie widoczne są bardzo duże ubytki w okładzinie z łupka węglowego, które obecnie zakryte są papą dekarorską.

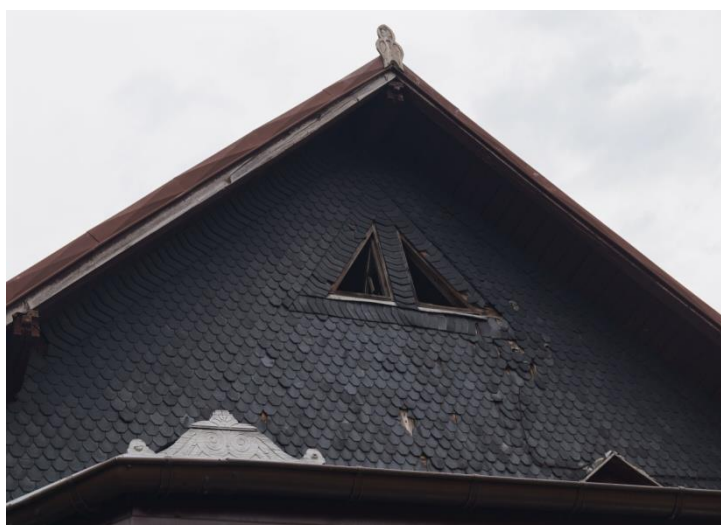
Fot. 14 (wyk. W. Tomaszewski): Zwieńczenie elewacji południowej z trójkątną stolarką okienną i małym drewnianym pazdurem na kalenicy.

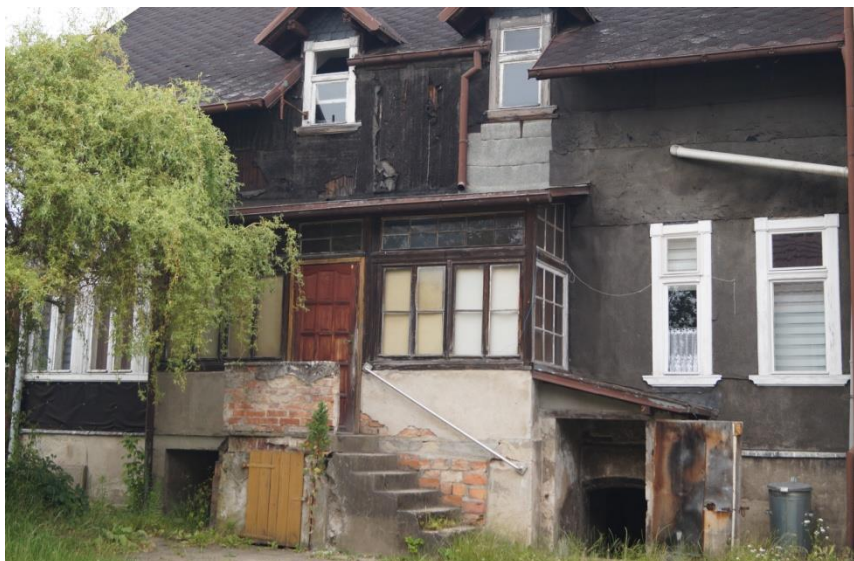
Fot. 17 (wyk. W. Tomaszewski): Zbliżenie na fragment elewacji od strony wschodniej. Widoczna weranda, wejście do piwnicy i ściana elewacji, gdzie widoczne są bardzo duże ubytki w okładzinie z łupka węglowego. Deskowanie obecnie zakryte jest papą dekarstką.

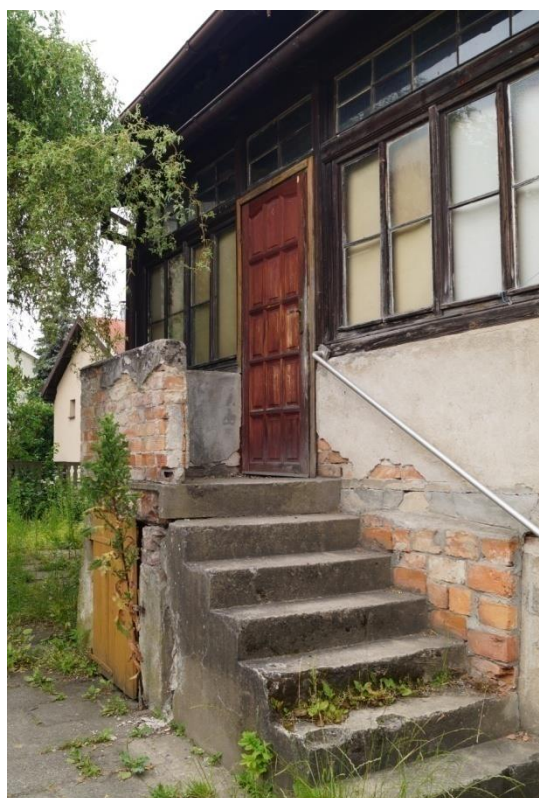
Fot. 18 (wyk. W. Tomaszewski): Schody prowadzące do drewnianej werandy od strony wschodniej. Widoczne są ślady amatorskich, doraźnych napraw w postaci cementowych szlicht i szpachlowań oraz przemurowań. W otwór wejściowy obsadzono wtórną/współczesną stolarzkę drzwiową.

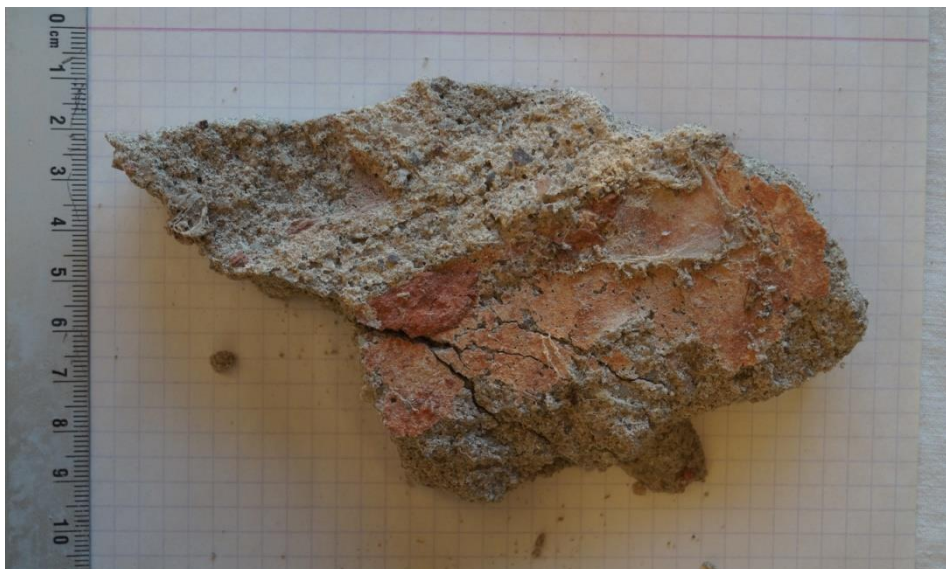
Fot. 27 (wyk.: W. Tomaszewski): Próbką tynku zatartego na gładko, pobrana z płaskiej powierzchni ściany przybudówki/klatki schodowej. Jest to klasyczny lekki i porowaty tynk cementowo-wapienny, dodatkiem piasku kwarcowego (żwir rzeczny) o frakcji od: 0,5mm do: 4mm.

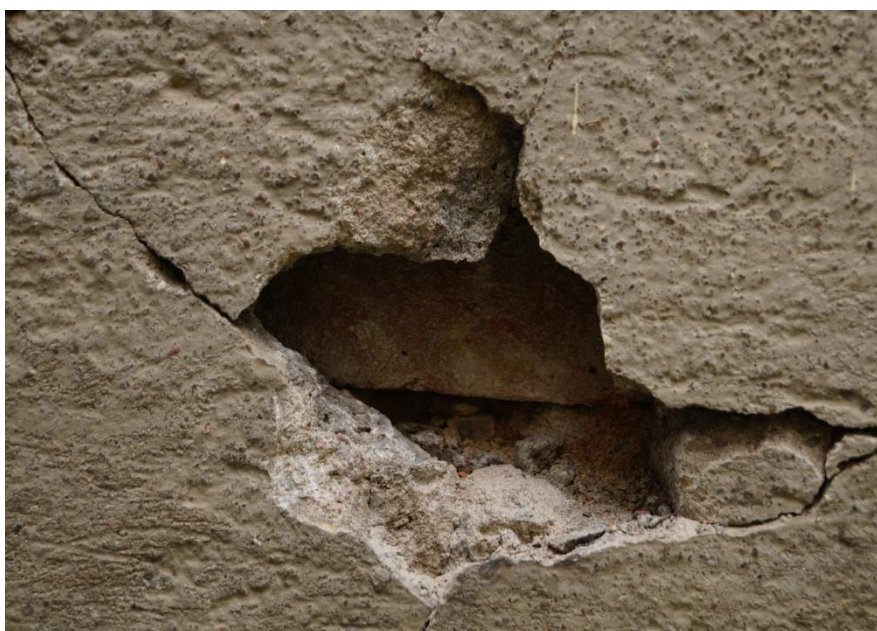
Fot. 28 (wyk.: W. Tomaszewski): Podmurówka budynku jest wykonana z cegły na zaprawie cementowo-wapiennej, otynkowana w formie boniowania lub zatarta na gładko na powierzchniach ścian dobudowanej klatki schodowej.

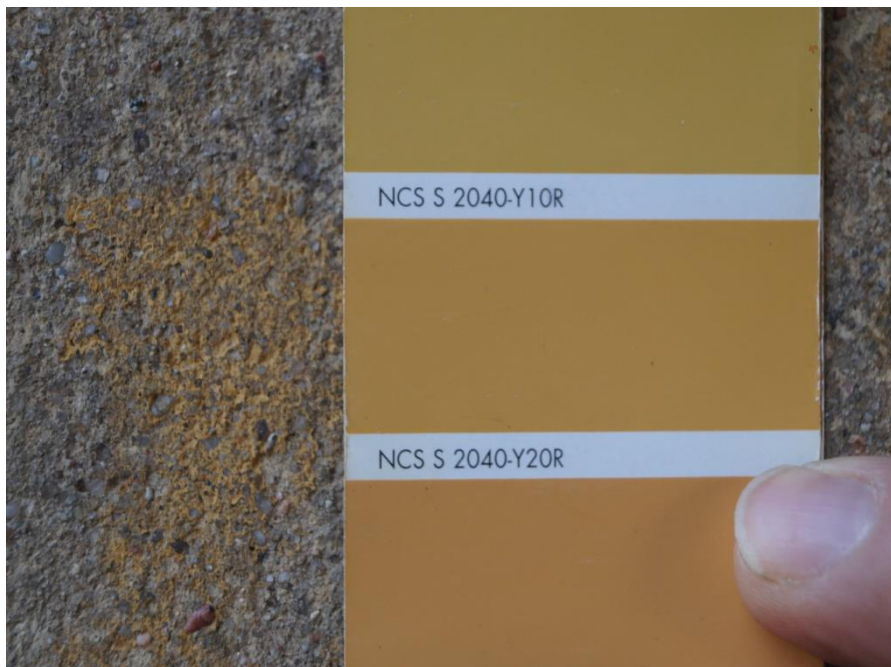
Fot. 40 i 41 (wyk. W. Tomaszewski): Wybrane fragmenty tynkowanej elewacji klatki schodowej wraz z określeniem kolorystyki wymalowania ściany z użyciem wzornika NCS. Kolor oryginalnego wymalowania to *ugier*, zbliżony do: **NCS S 2040-Y20R**

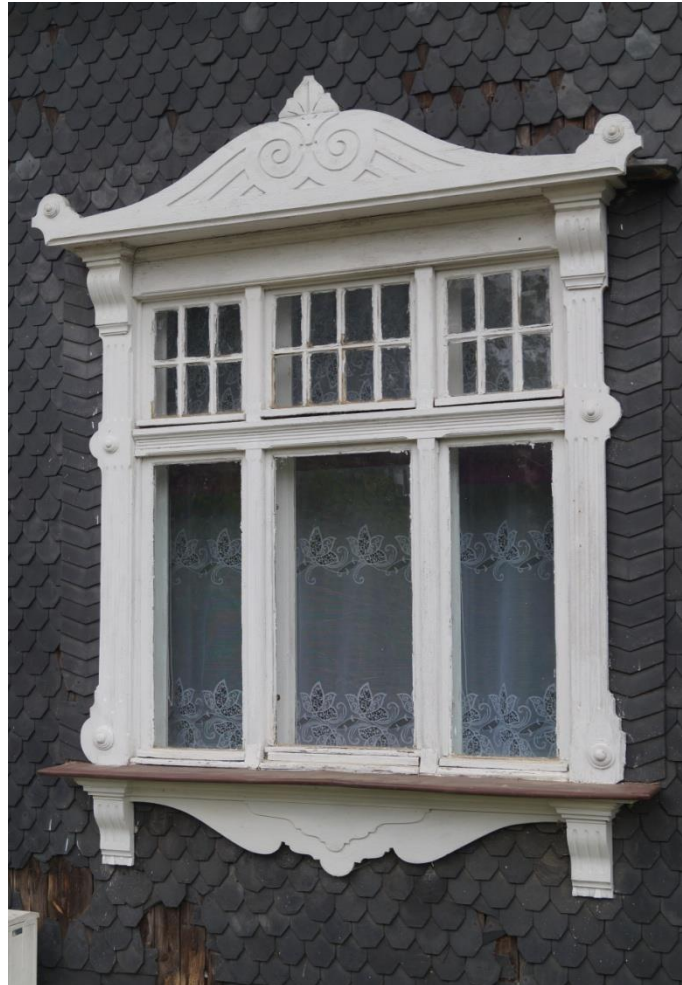
Fot. 50 (wyk. W. Tomaszewski): Stolarka okienna o konstrukcji skrzynkowej wykonana z drewna sosnowego, 6-dzielna ze ślimieniem i słupkami. Górne skrzydła okienne o kształcie prostokąta i kwadratów ze szkleniem w szprosach. Dolne skrzydła okienne o kształcie stojącego prostokąta (szklenie bez podziałów). Całość ujęta ozdobną opaską maskującą z bogatym detalem snycerskim.

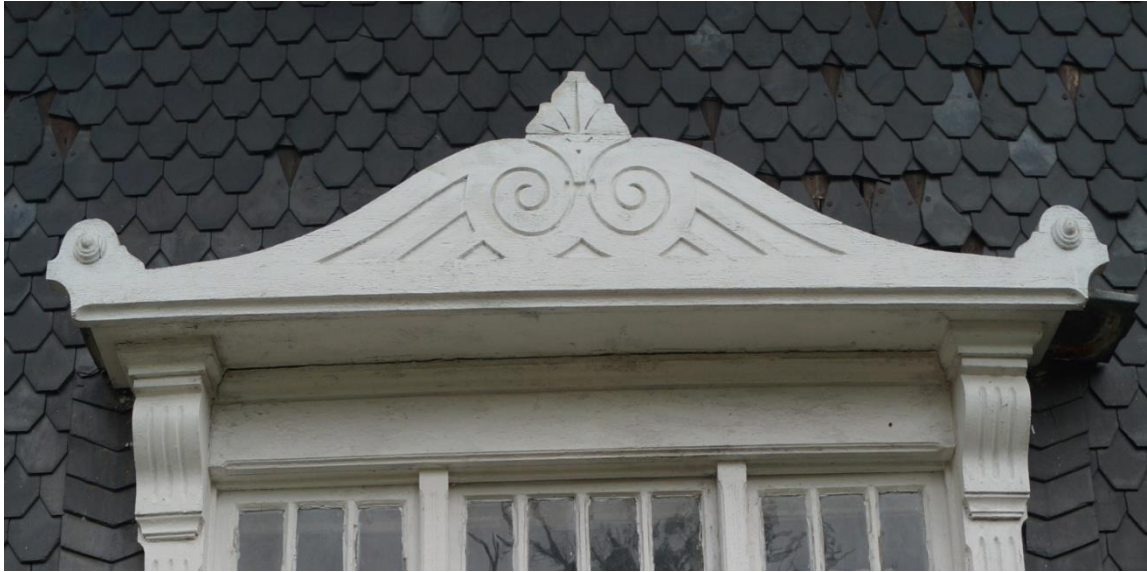
Fot. 51 (wyk. W. Tomaszewski): Fragment górnej opaski okiennej w postaci bogato zdobionego zwieńczenia z motywem roślinnym, wspartej na klasycyzujących wspornikach.

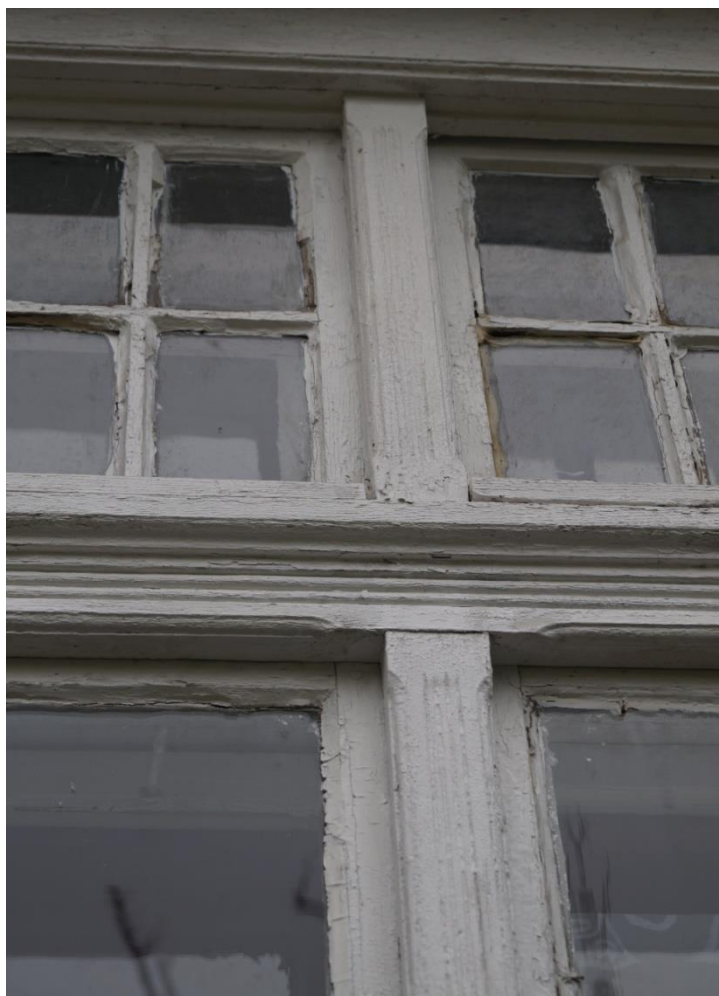
Fot. 56 (wyk. W. Tomaszewski): Detal stolarki okiennej. Ślemię i listwa przymykowa z dekoracją w postaci prostych frezów.

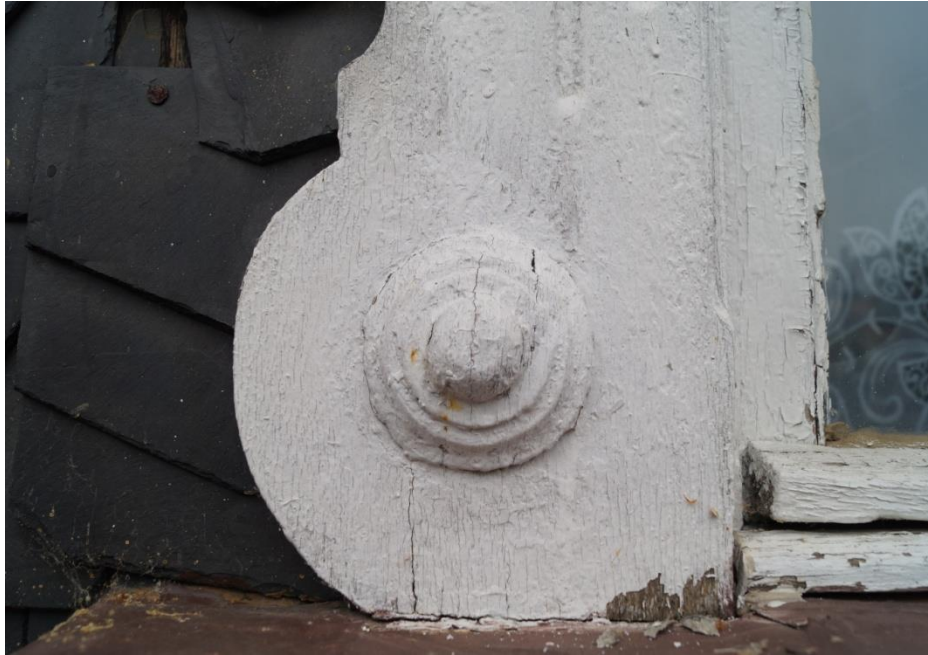
Fot. 57 (wyk. W. Tomaszewski): Detal opaski stolarki okiennej w postaci ślimacznic.

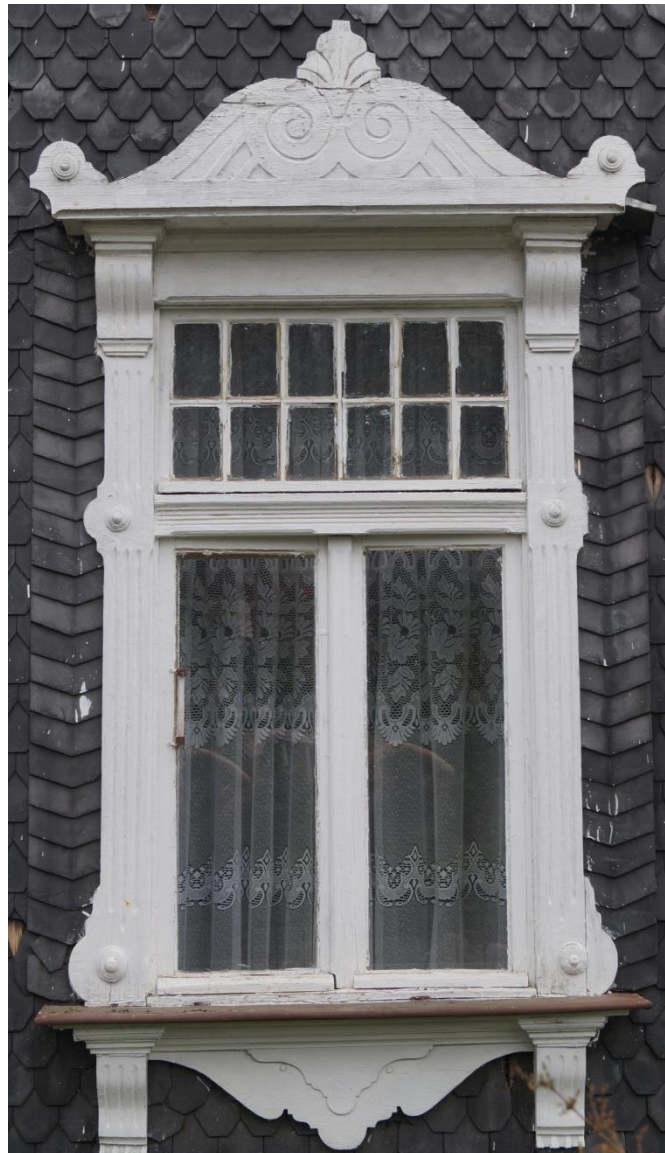
Fot. 59 (wyk. W. Tomaszewski): Stolarka okienna o konstrukcji skrzynkowej wykonana z drewna sosnowego, trójdzielna ze ślemieniem i listwą przymykową . Górne skrzydła okienne o kształcie leżącego prostokąta ze szkleniem w szprosach. Dolne skrzydła okienne o kształcie stojącego prostokąta szklenie bez podziałów. Całość ujęta ozdobną opaską maskującą z bogatym detalem snycerskim.

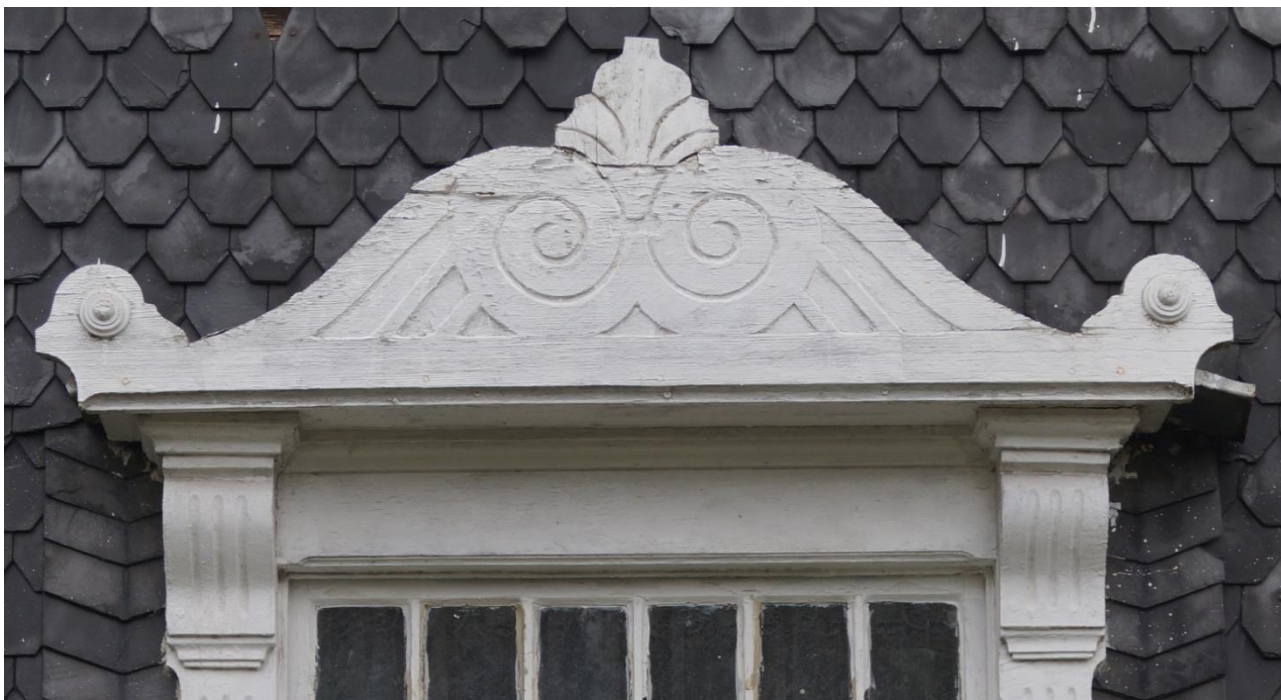
Fot. 60 (wyk. W. Tomaszewski): Fragment górnej opaski okiennej w postaci bogato zdobionego zwieńczenia z motywem roślinnym, wspartej na klasycyzujących wspornikach.

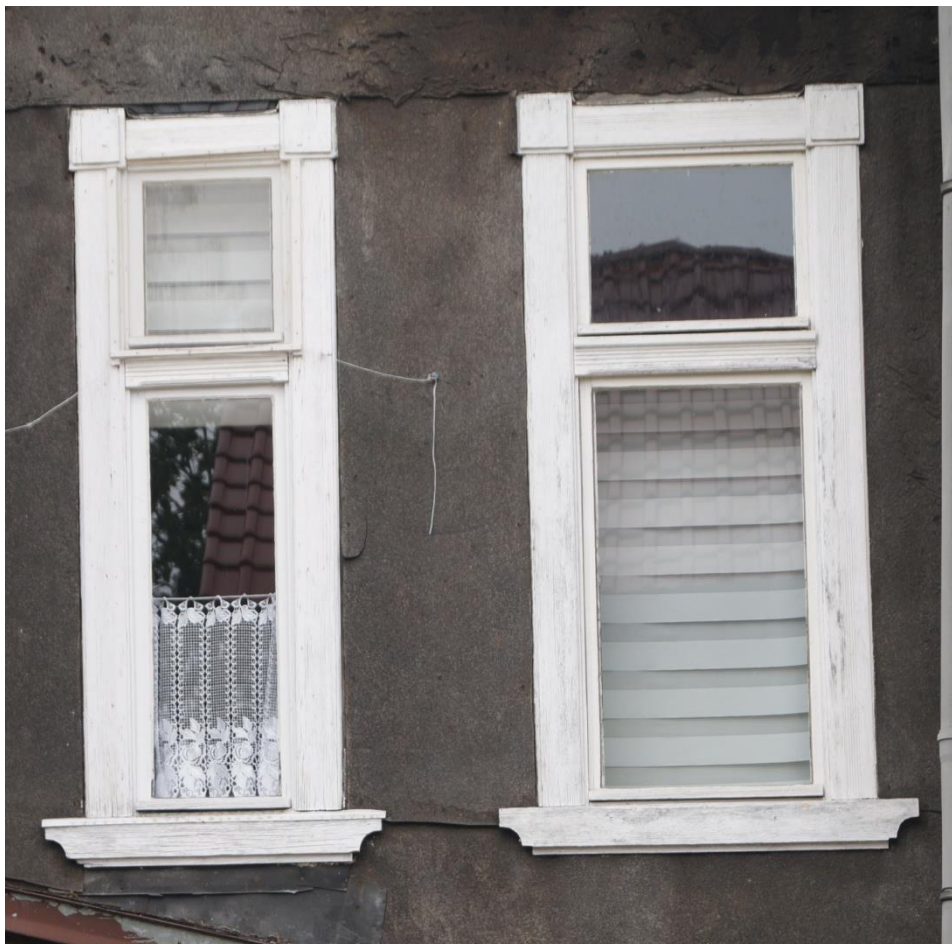
Fot. 71 (wyk. W. Tomaszewski): Stolarka okienna od strony wschodniej o konstrukcji krosnowej wykonane z drewna sosnowego w kształcie stojących prostokątów z dekorowanym śłemeniem i ozdobną opaską maskującą.

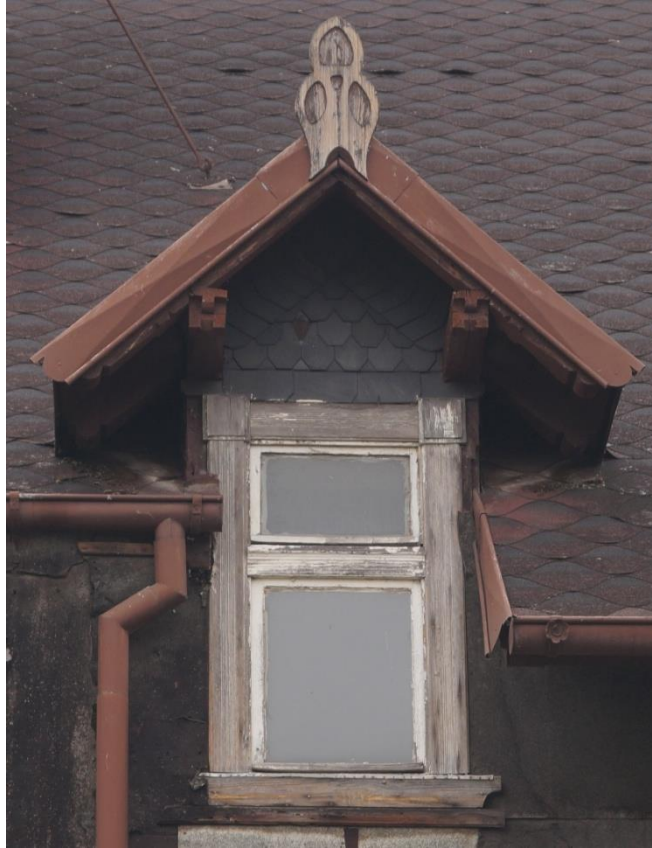
Fot. 72 (wyk. W. Tomaszewski): Stolarka okienna-lukarna, o konstrukcji krosnowej wykonane z drewna sosnowego z dekoracyjnym śłemeniem. Opaska maskująca połączenie zdobiona prostymi frezami z kwadratowymi płycinami w górnych narożnikach.

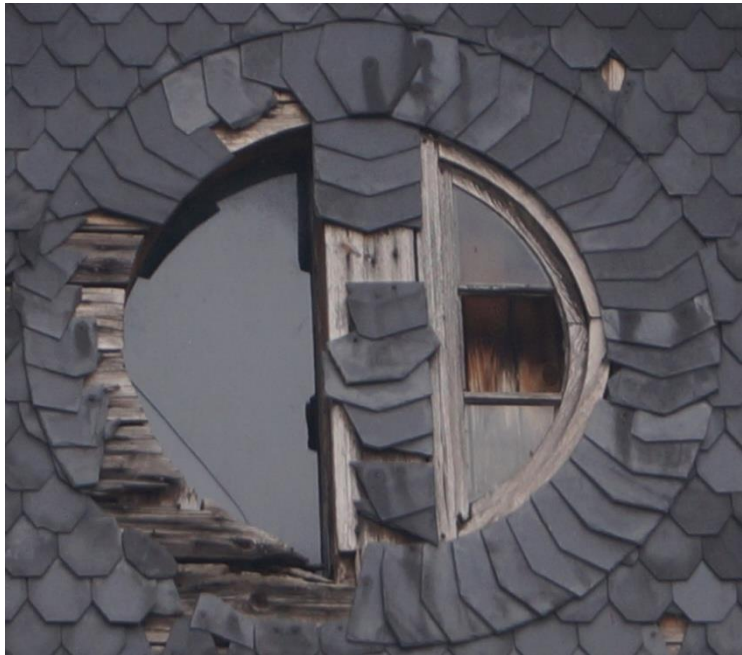
Fot. 73 i 74 (wyk. W. Tomaszewski): Stolarka okienna poddasza od strony zachodniej. Konstrukcja krosnowa z drewna sosnowego o kształcie pół-owalu z podziałem szklenia na trzy fragmenty. Zachowane jest tylko jedno skrzydło okienne.

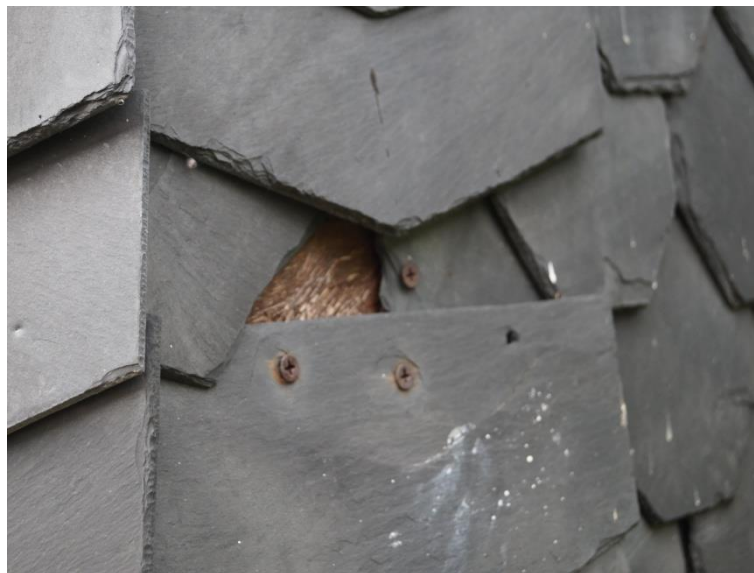
Fot. 89 (wyk. W. Tomaszewski): Współczesne mocowanie oderwanych fragmentów elewacji stalowymi wkrętami do płyty OSB. Użycie stalowych wkrętów na zewnątrz powoduje ich korozję co powoduje rdzawe przebarwienia na łupku węglowym.

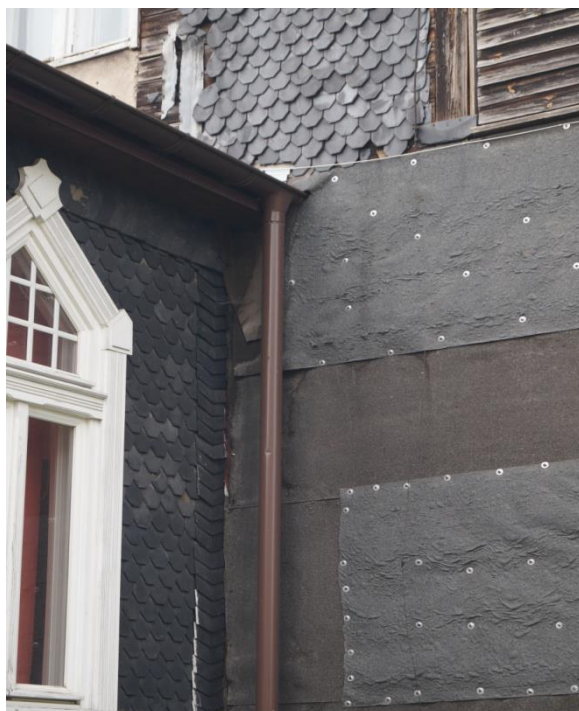
Fot. 90 i 91 (wyk. W. Tomaszewski): Bardzo duże ubytki w okładzinie ściany zastąpione papą bezpośrednio zamocowaną do drewnianej okładziny. Papa jest materiałem nieoddychającym, pod jej powierzchnią swobodnie mogą rozwijać się grzyby, pleśnie oraz inne mikroorganizmy na drewnie.

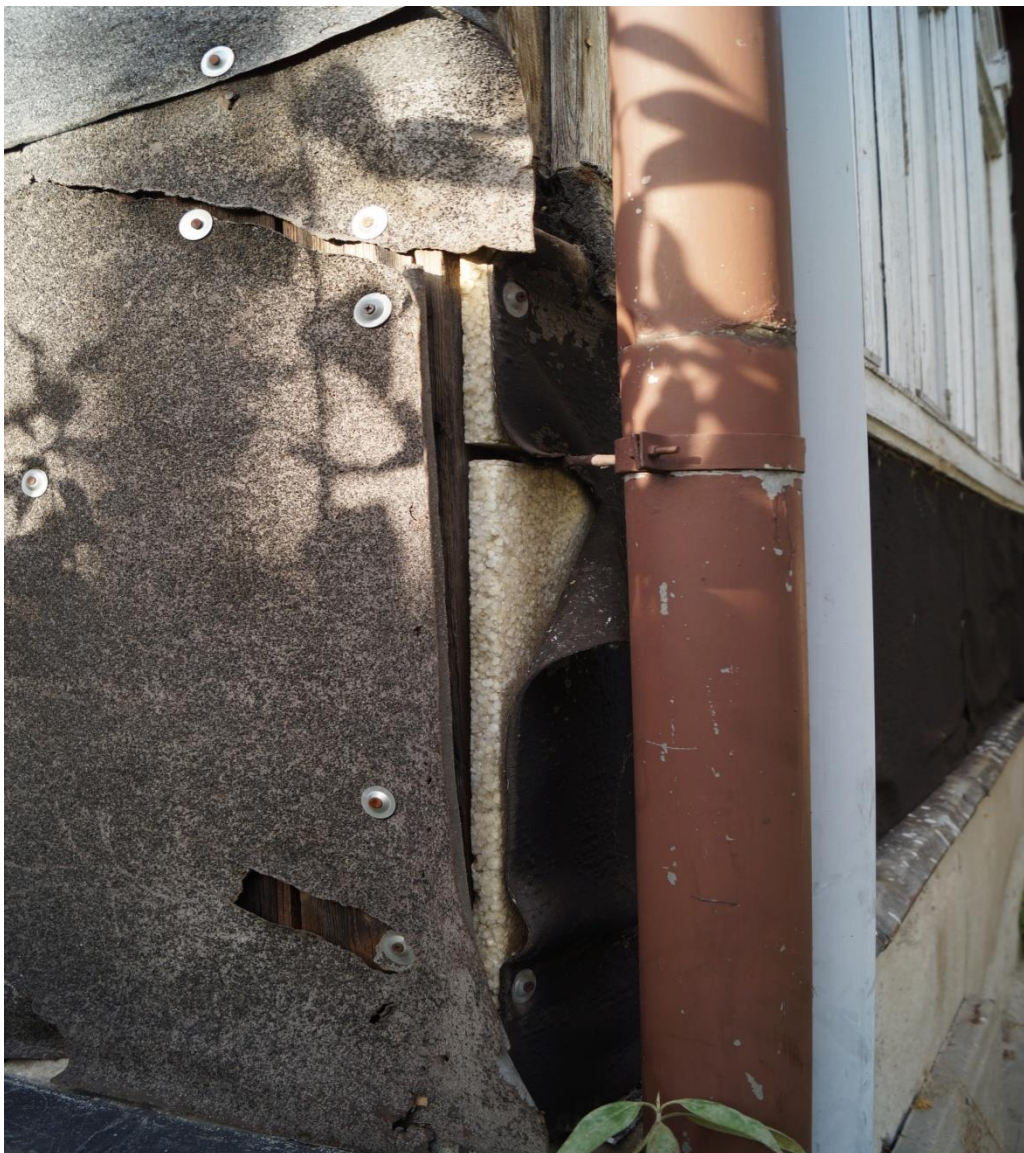
Fot. 92 (wyk. W. Tomaszewski): Użycie styropianu bezpośrednio na deskowaniu i pokrycie go papą tworzy szczelną okładzinę. Są to materiały nieoddychające, pod ich powierzchnią swobodnie mogą rozwijać się grzyby, pleśń oraz inne mikroorganizmy na drewnie.

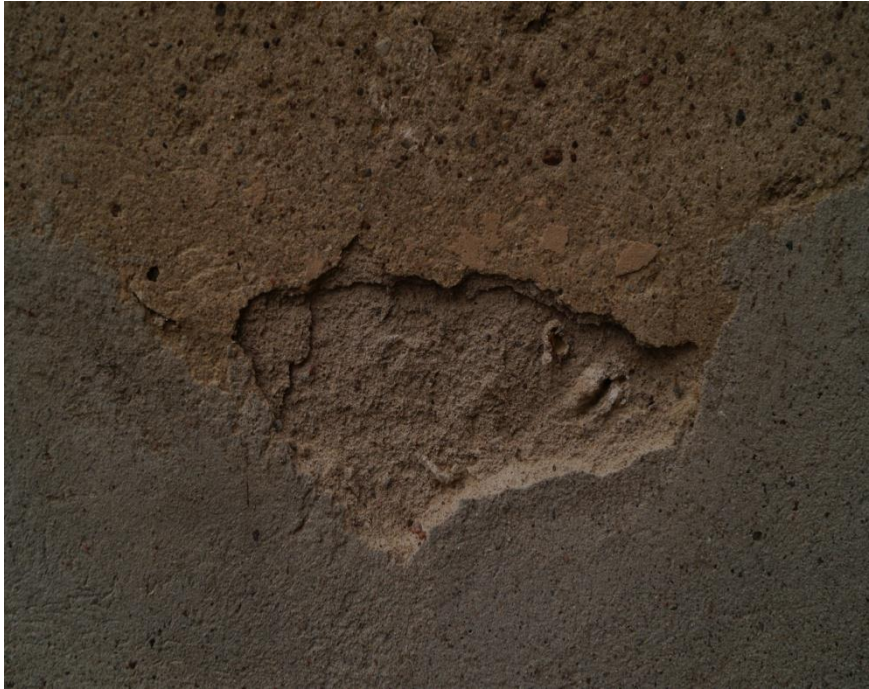
Fot. 94 (wyk. W. Tomaszewski): Nieliczne małe ubytki na powierzchni tynków na elewacji klatki schodowej .

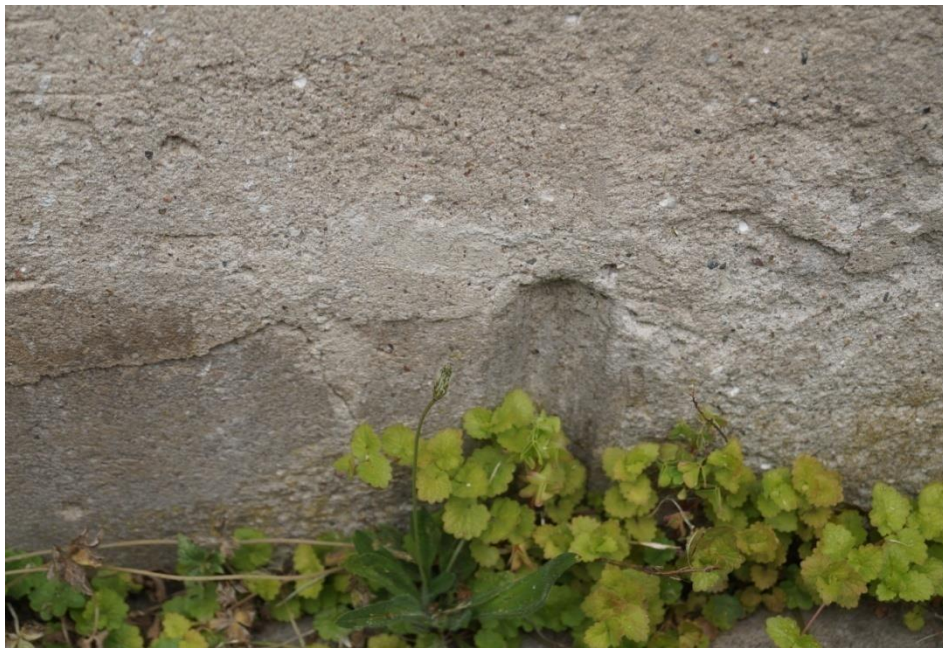
Fot. 95 (wyk. W. Tomaszewski): Fragment zachowanego oryginalnego boniowania zatarty współczesną zaprawą o podobnych parametrach.

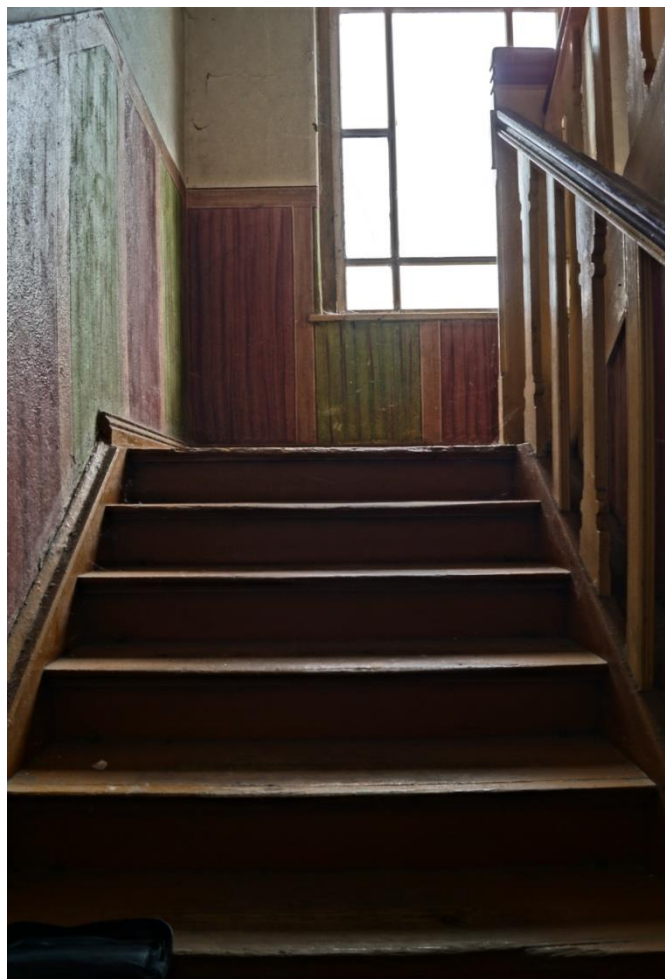
Fot. 98 (wyk. W. Tomaszewski): Oryginalne zachowane drewniane schody z balustradą prowadzące na piętro oraz na poddasze. Jednobiegowe, zabiegowe ze spocznikiem. Schody o konstrukcji policzkowej z wysuniętą stopnicą i podstopnicą.

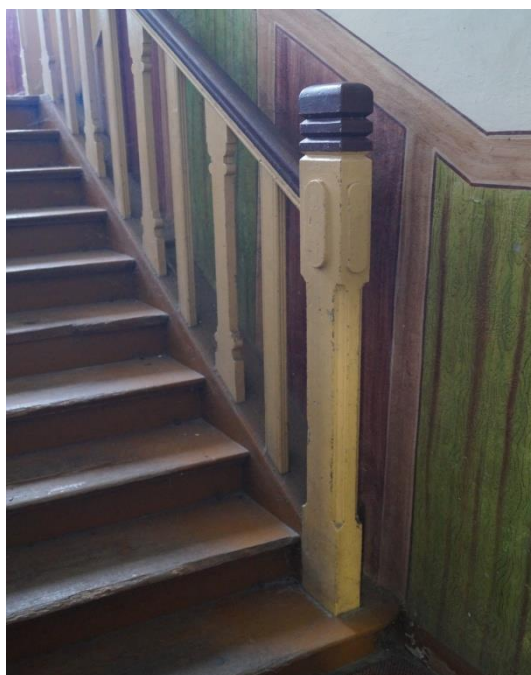
Fot. 99 (wyk. W. Tomaszewski); drewniana balustrada z prostymi tralkami na przemian z ozdobnymi. Balustrada rozpoczyna się słupem o prostej formie z dekoracją w formie żłobień i owalną plakieta.

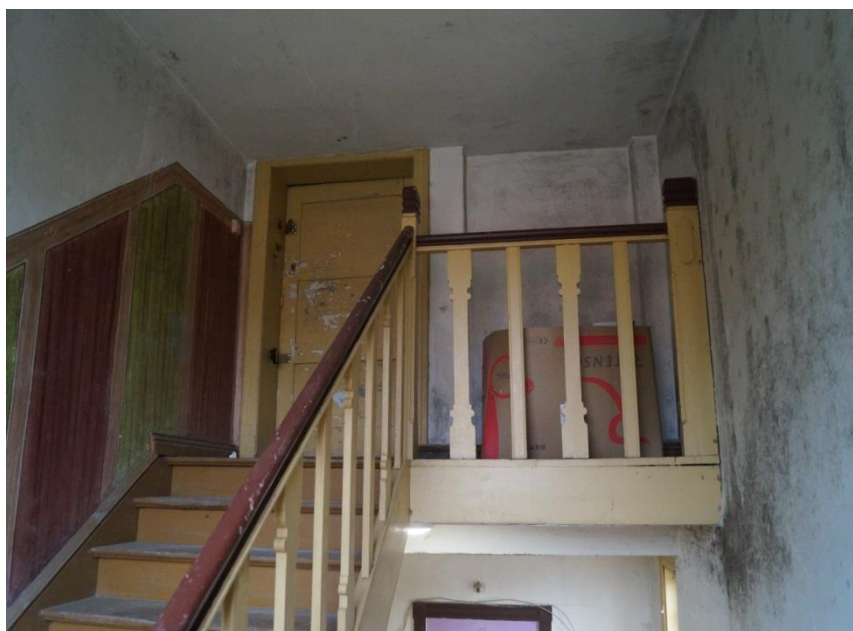
Fot. 100 (wyk. W. Tomaszewski): Wejście na strych z antresolą.

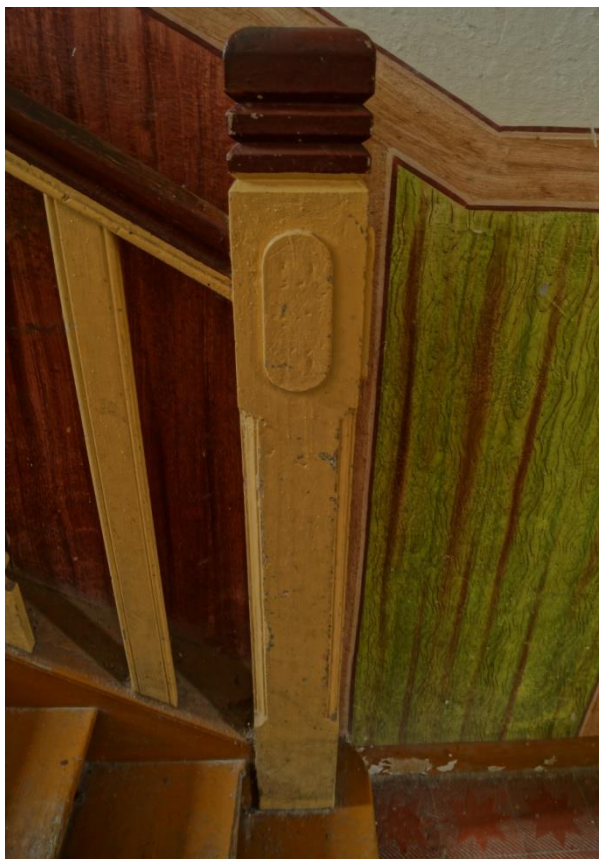
Fot. 102 (wyk. W. Tomaszewski): Oryginalny słup wykonany z drewna sosnowego, o prostej formie z dekoracją w formie żłobień i owalną plakietą.

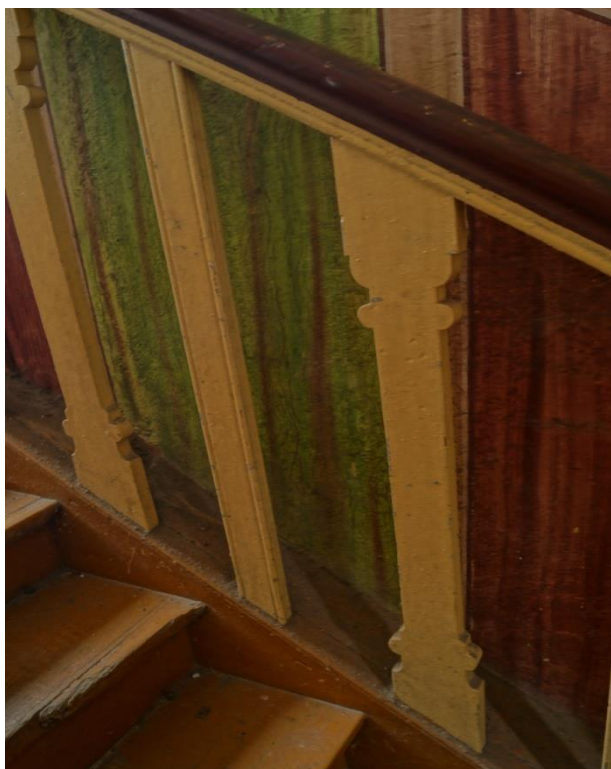
Fot. 103 (wyk. W. Tomaszewski): Tralki o przekroju prostokątnym z zaokrąglonymi bokami oraz w formie prostych fali w dolnej i górnej części. Poręcz profilowana.
