OPINIA TECHNICZNA

KONSTRUKCJI BUDYNKU MIESZKALNEGO
przy ul. Koszalińskiej 94 w Karlino (dz. nr 48/8 obr. 0005 Karlino)

Obiekt: Budynek mieszkalny wielorodzinny

Koszalin dn. 27.10.2025

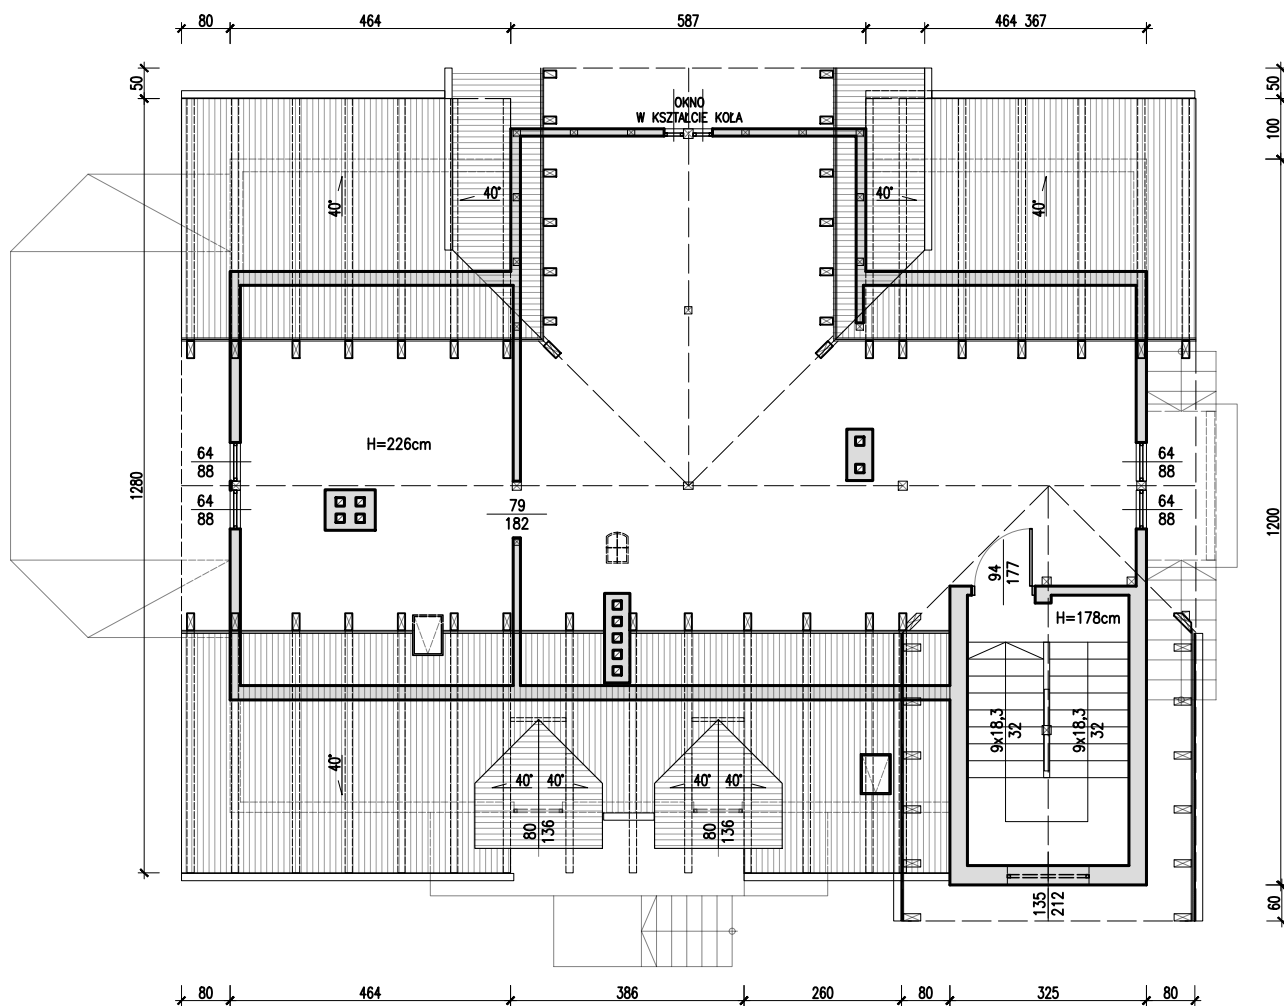
Rys. 2 Rzut kondygnacji strychowej.

Podłoga strychu zniszczona jest przez rozkład tkanki organicznej drewna. W wielu miejscach stwierdzono duże ubytki materiału oraz osłabienie przekrojów desek grożące załamaniem pod ciężarem człowieka. Przyczyną są procesy gnilne wywołane obecnością rodników grzybów. Zjawisko próchnicy drewna to naturalny proces gnilny drewna, wywołany głównie przez grzyby, które rozkładają jego strukturę. Jest to proces suchy, inicjowany przez długotrwałą wilgotność drewna (powyżej ok. 20-24%), w której zarodniki grzybów aktywują się i zaczynają "odżywiać" celulozę, prowadząc do osłabienia drewna i utraty jego właściwości mechanicznych.

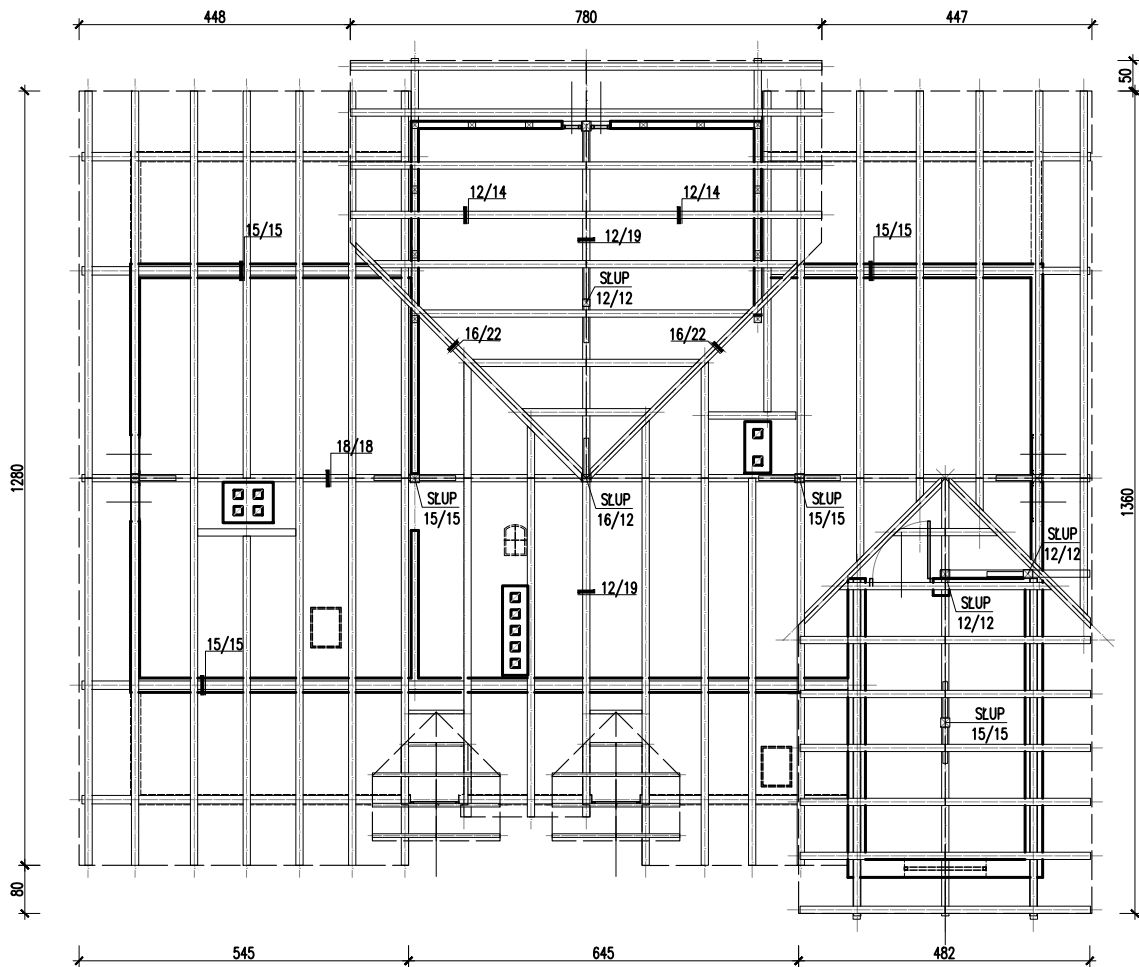
Rys. 3 Układ elementów drewnianej konstrukcji dachu.

8.6.2. Stwierdzono odkształcenia niektórych elementów ustroju nośnego więźby dachowej, polegające na odchyłkach prostoliniowości krokwi koszowych (powstanie tzw. „siodła”).

8.6.3. W miejscach trudnodostępnych, na połączeniu krokwi z murlatą wykryto ogniska korozji biologicznej i miejsca zniszczone przez długotrwałe, permanentne zawilgocenie, aktywujące procesy gnilne. Zanik czynnego przekroju nośnego elementów drewnianych dochodzi w tych miejscach do 50-60%. Z oczywistych względów, powyższa sytuacja jest nieakceptowalna.
